Commune : **MORLAIX**Rivière : **Le Jarlot****Bâtiment , 15 rue de Paris****2** Repère(s) sur le site**GÉNÉRAL**

Code : SPC VCB 29600-008

**3 juin 2018**Nature de l'inondation : **Débordement de cours d'eau**Altitude calculée de l'eau : **non déterminé**Nature du repère : **Laisse d'inondation****GÉNÉRAL**

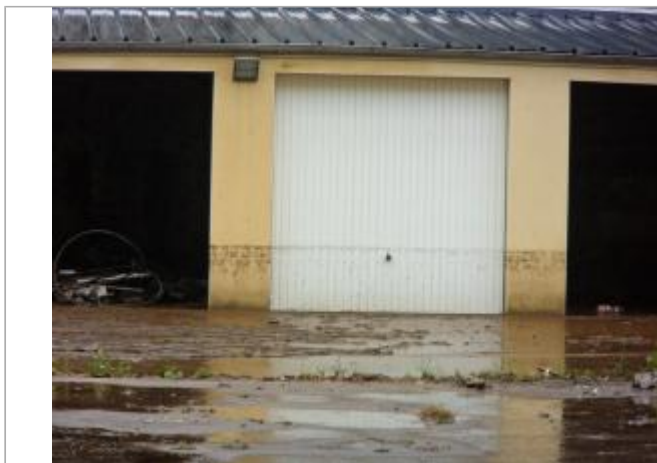
Cour intérieur du bâtiment
