Commune : **MORLAIX** | Rivière : **Le Jarlot**

**24 rue de Paris**

**GÉNÉRAL**

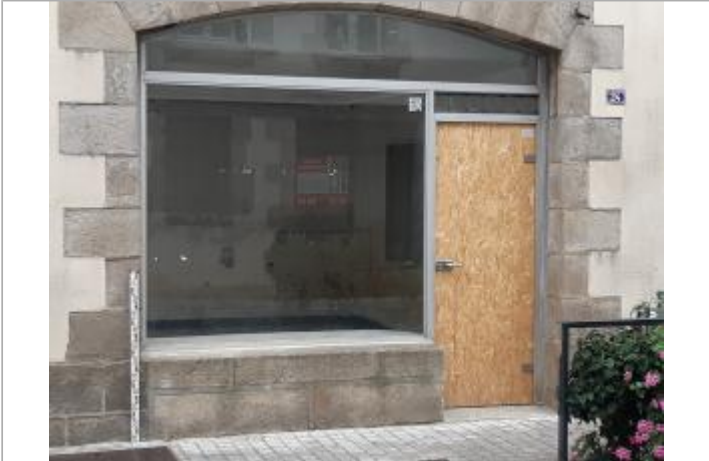
Vitrine du bâtiment 24 rue de Paris

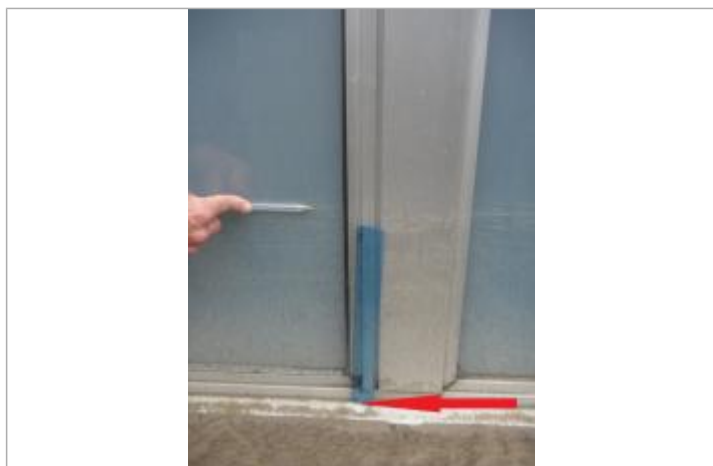
**Maximum de l'inondation :** Oui  
**Visibilité :** Oui      **État du repère :** Moyen  
**Pérennité :** Aucune      **Repère calculé :** Non  
**PHEC :** Non renseigné

laisse de crue sur la vitrine

**Méthode :** Nivellement direct  
**Organisme :** GEOMEXPERT  
**Commentaires sur le nivellement :** Le nivellement du dessus du rebord aluminium de la fenêtre  $10.59m + 0.34m = 10.93m$ , plus faible que le niveau mesuré à partir du trottoir  $10.07m + 0.92m = 10.99m$ .  
**Référence nivelée :** Autre type de référence  
**Description référence du repère :** trottoir à l'angle du mur coté gauche du magasin  
**Système altimétrique :** NGF IGN 1969 (système normal)  
**Altitude de la référence (en m) :** 10.070 m  
**Différence entre le niveau d'eau et la référence (en m) :** 0.920 m  
**Altitude calculée de l'eau (en m) :** 10.99 m
