Commune : MORLAIX

Rivière : Le Jarlot

Musée de Morlaix , Place des Jacobins

Unité de gestion : Vilaine-Côtiers Bretons**Code :** SPC VCB 29600-012**Date de mise à jour :** 13/06/2022**Auteur :** SPC VCB

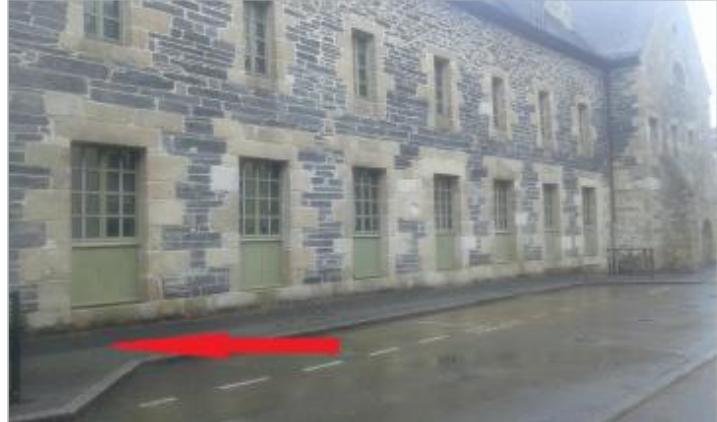
Vue d'ensemble de la façade du musée

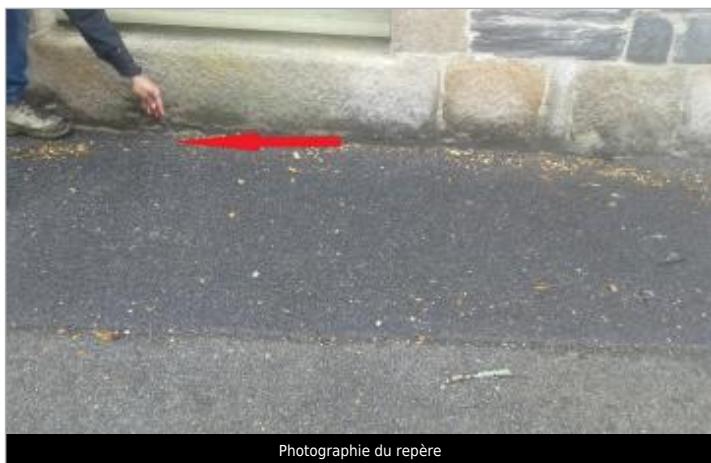
Photographie du repère

Maximum de l'inondation : Non renseigné**Visibilité :** Non**État du repère :** Moyen**Pérennité :** Aucune**Repère calculé :** Non**PHEC :** Non renseigné

Commentaires sur le niveling : En attente de niveling**Référence nivélée :** Autre type de référence**Description référence du repère :** Trottoir sous la 7ème porte-fenêtre (cf photo) du musée**Système altimétrique :** NGF IGN 1969 (système normal)
