Commune : MORLAIX

Rivière : Le Queffleuth

**Bâtiment , 10 rue de Brest****2**Repère(s) sur  
le site**GÉNÉRAL****Unité de gestion :** Vilaine-Côtiers Bretons**Code :** SPC VCB 29600-015**Date de mise à jour :** 05/09/2019**Auteur :** SPC VCB

**3 Juin 2018**Nature de l'inondation : **Débordement de cours d'eau**Altitude calculée de l'eau : **non déterminé**Nature du repère : **Laisse d'inondation****GÉNÉRAL****Code :** SPC VCB 29600-015b**Date de mise à jour :****Auteur :** SPC VCB

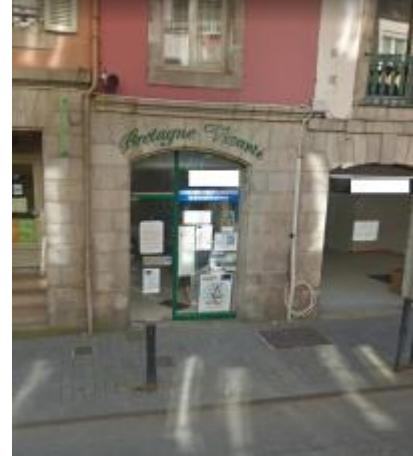
Façade du bâtiment

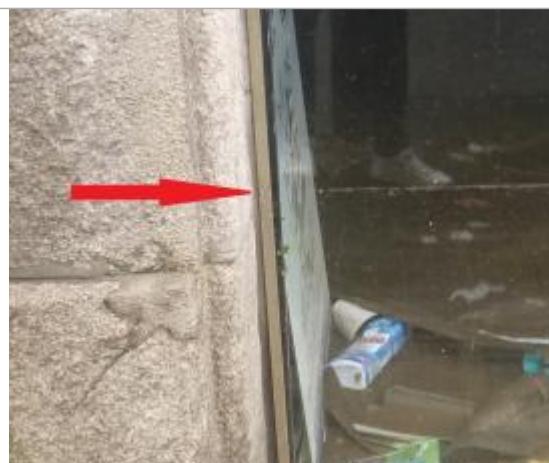
**MARQUE****Maximum de l'inondation :** Oui**Visibilité :** Non**Pérennité :** Aucune**PHEC :** Non renseigné**État du repère :** Moyen**Repère calculé :** Non

Entrée du bâtiment ( vue zoomé )

**SOURCE DE REPÉRAGE : VISITE TERRAIN CEREMA - 14/10/2015****Type de repérage :** Campagne de terrain post-inondation**Organisme :** CEREMA Ouest**MESURE À EFFECTUER AU NIVEAU DE M'ENTRÉE DU BÂTIMENT - 25/06/2019****Commentaires sur le niveling :** Mesurer la hauteur de l'inondation jusqu'au joint comme indiqué sur la photo et le zoom .**Référence nivélée :** Autre type de référence**Description référence du repère :** Sol à l'extérieur de la porte d'entrée, coté joints de porte

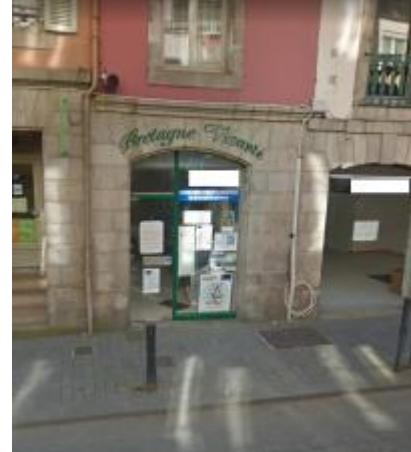
Façade du bâtiment

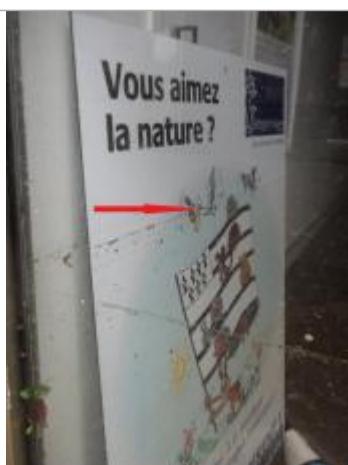
Laisse présente sur le panneau

**MARQUE****Maximum de l'inondation :** Oui**Visibilité :** Non**État du repère :** Moyen**Pérennité :** Aucune**Repère calculé :** Non**PHEC :** Non renseigné**SOURCE DE REPÉRAGE : VISITE DE TERRAIN -****Type de repérage :** Source bibliographique**Organisme :** DIREN Centre**MESURE À EFFECTUER AU NIVEAU DE L'ENTRÉE DU BÂTIMENT -****25/06/2019****Commentaires sur le niveling :** Mesurer la hauteur de l'inondation à partir du sol à niveler comme indiqué sur le panneau d'information sur la photo .**Référence nivélée :** Autre type de référence**Description référence du repère :** Si possible remettre le panneau d'information au même endroit et niveler le sol**Système altimétrique :** NGF IGN 1969 (système normal)
