Commune : **MORLAIX**Rivière : **Le Queffleuth****Bâtiment , 31 rue de Brest****1** Repère(s) sur le site**GÉNÉRAL****Unité de gestion :** Vilaine-Côtière Bretons**Code :** SPC VCB 29600-018**Date de mise à jour :** 05/09/2019**Auteur :** SPC VCB

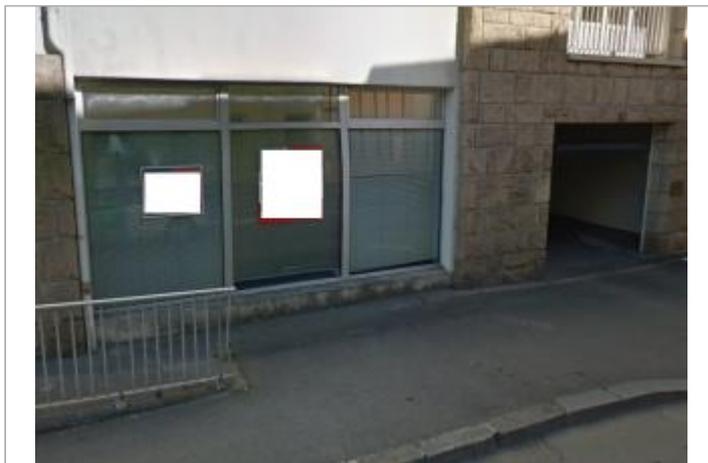
Façade du bâtiment

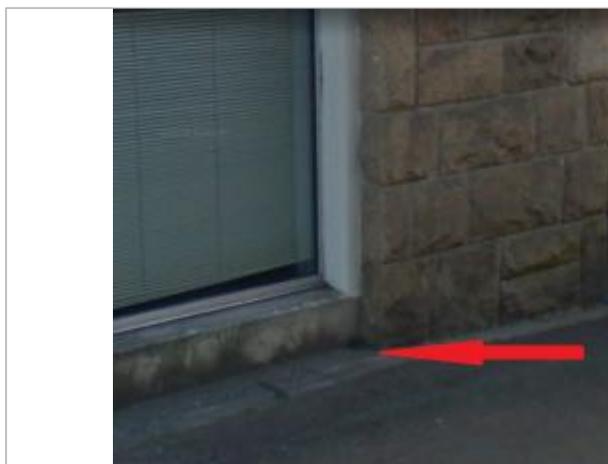
Trottoir au droit du côté droit de la baie vitré

**MARQUE****Maximum de l'inondation :** Oui**Visibilité :** Non**État du repère :** Moyen**Pérennité :** Aucune**Repère calculé :** Non**PHEC :** Non renseigné**SOURCE DE REPÉRAGE : VISITE TERRAIN CEREMA - 14/10/2015****Type de repérage :** Campagne de terrain post-inondation**Organisme :** CEREMA Ouest**MESURE À EFFECTUER AU NIVEAU DU TROTTOIR , DANS LA RUE . - 25/06/2019****Méthode :** Nivellement direct**Organisme :** GEOMEXPERT**Commentaires sur le nivellement :** laisse au niveau du cadre inférieur aluminium de la baie vitré (rebord nivelé à 8.33m + 0.30m soit un niveau d'eau à 8.63m), reporté sur le trottoir nivelé à 8.03m**Référence nivelée :** Autre type de référence**Description référence du repère :** Trottoir au niveau de l'arête du mur donnant sur la rue de Brest**Système altimétrique :** NGF IGN 1969 (système normal)**Altitude de la référence (en m) :** 8.030 m**Différence entre le niveau d'eau et la référence (en m) :** 0.600 m**Altitude calculée de l'eau (en m) :** 8.63
