Commune : **MORLAIX**Rivière : **Le Queffleuth****Bâtiment , 35 rue de Brest****1** Repère(s) sur le site**GÉNÉRAL****Unité de gestion :** Vilaine-Côtière Bretons**Code :** SPC VCB 29600-020**Date de mise à jour :** 05/09/2019**Auteur :** SPC VCB

**3 juin 2018**Altitude calculée de l'eau : **8.72 m**Nature de l'inondation : **Débordement de cours d'eau**Nature du repère : **Laisse d'inondation****GÉNÉRAL****Code :** SPC VCB 29600-020a**Date de mise à jour :****Auteur :** SPC VCB

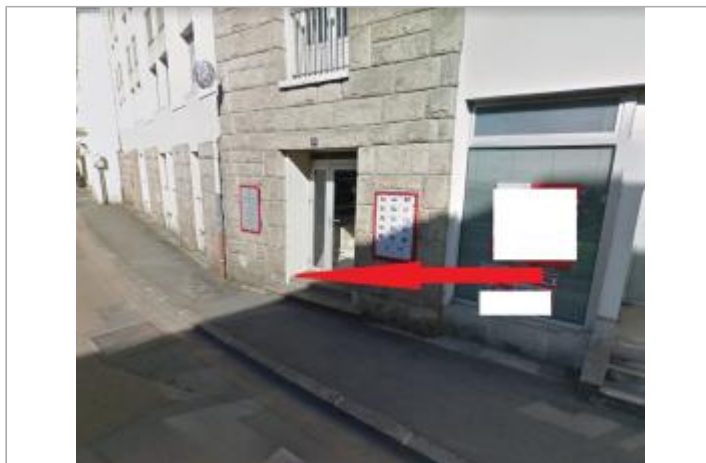
Vue d'ensemble de la façade du bâtiment

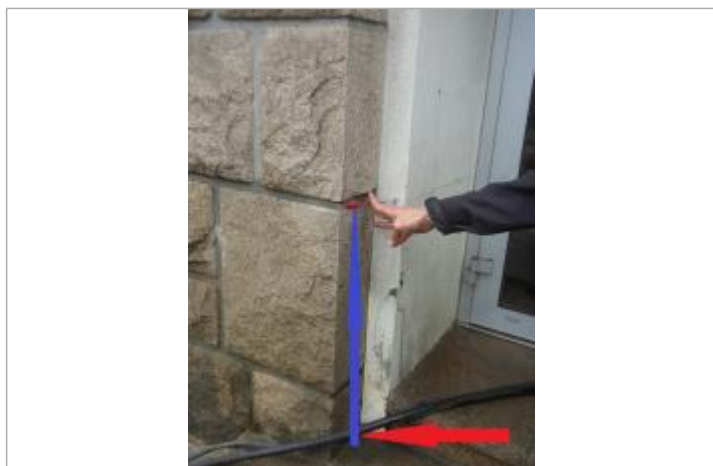
laisse de crue au niveau de l'angle du mur de la porte d'entrée

MARQUE**Maximum de l'inondation :** Oui**Visibilité :** Non**État du repère :** Disparu**Pérennité :** Aucune**Repère calculé :** Non**PHEC :** Non renseigné**SOURCE DE REPÉRAGE : VISITE TERRAIN CEREMA - 14/10/2015****Type de repérage :** Campagne de terrain post-inondation**Organisme(s) :** CEREMA Ouest**DESSUS DE LA PREMIÈRE MARCHÉ À L'ANGLE DU MUR - 25/06/2019****Méthode :** Nivellement direct**Organisme :** GEOMEXPERT**Commentaires sur le nivellement :** Autre nivellement : arête du mur à gauche face à l'entrée du n°35 de la rue de Brest à 7.81m (soit +0.91m pour le niveau de juin 2018)**Référence nivelée :** Autre type de référence**Description référence du repère :** Dessus de la première marche à l'angle du mur**Système altimétrique :** NGF IGN 1969 (système normal)**Altitude de la référence (en m) :** 8.000 m**Différence entre le niveau d'eau et la référence (en m) :** 0.720 m**Altitude calculée de l'eau (en m) :** 8.72 m
