Commune : **MORLAIX**Rivière : **Le Queffleuth****Bâtiment , 35 rue de Brest****1** Repère(s) sur le site**GÉNÉRAL****Unité de gestion :** Vilaine-Côtière Bretons**Code :** SPC VCB 29600-020**Date de mise à jour :** 05/09/2019**Auteur :** SPC VCB

Nature de l'inondation : **Débordement de cours d'eau**Altitude calculée de l'eau : **8.72 m**Nature du repère : **Laisse d'inondation****GÉNÉRAL****Code :** SPC VCB 29600-020a**Date de mise à jour :****Auteur :** SPC VCB

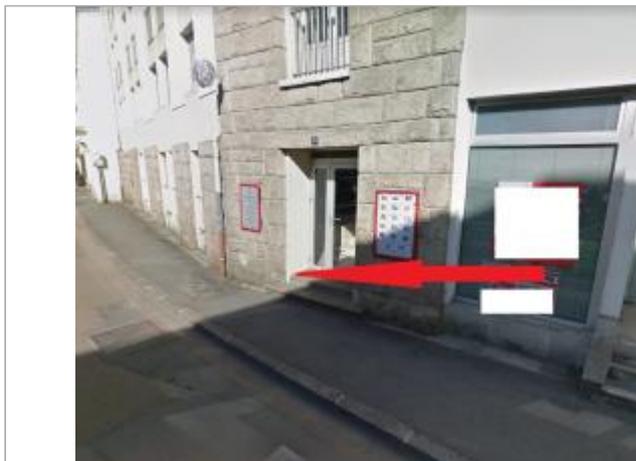
Vue d'ensemble de la façade du bâtiment

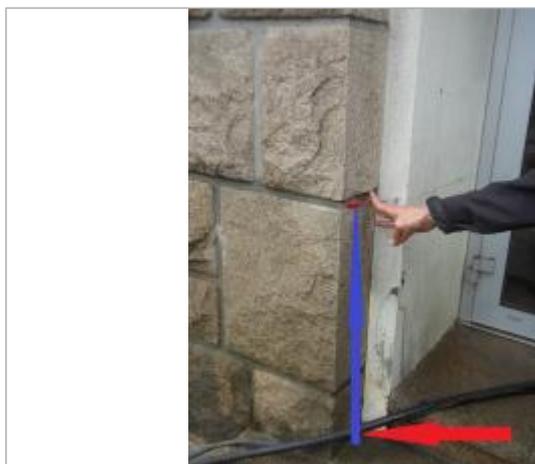
**MARQUE****Maximum de l'inondation :** Oui**Visibilité :** Non**État du repère :** Disparu**Pérennité :** Aucune**Repère calculé :** Non**PHEC :** Non renseigné**SOURCE DE REPÉRAGE : VISITE TERRAIN CEREMA - 14/10/2015****Type de repérage :** Campagne de terrain post-inondation**Organisme :** CEREMA Ouest**DESSUS DE LA PREMIÈRE MARCHÉ À L'ANGLE DU MUR - 25/06/2019****Méthode :** Nivellement direct**Organisme :** GEOMEXPERT**Commentaires sur le nivellement :** Autre nivellement : arête du mur à gauche face à l'entrée du n°35 de la rue de Brest à 7.81m (soit +0.91m pour le niveau de juin 2018)**Référence nivelée :** Autre type de référence**Description référence du repère :** Dessus de la première marche à l'angle du mur**Système altimétrique :** NGF IGN 1969 (système normal)**Altitude de la référence (en m) :** 8.000 m**Différence entre le niveau d'eau et la référence (en m) :** 0.720 m**Altitude calculée de l'eau (en m) :** 8.72 m

laisse de crue au niveau de l'angle du mur de la porte d'entrée
