Commune : **MORLAIX**Rivière : **Le Queffleuth****Bâtiment , 33 rue de Brest****1** Repère(s) sur le site**GÉNÉRAL**

Code : SPC VCB 29600-021

3 juin 2018

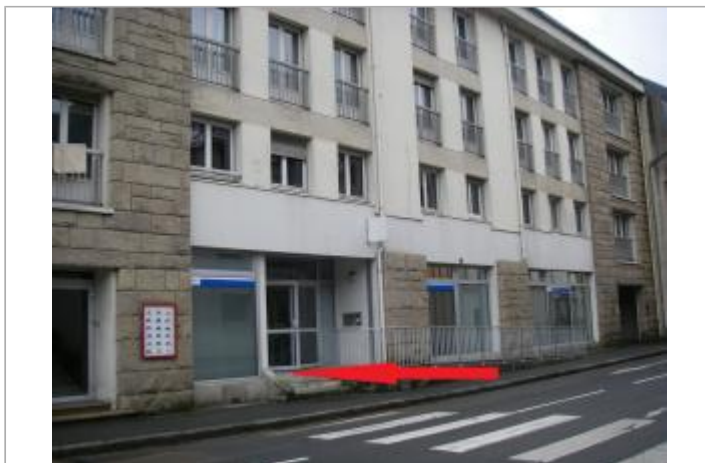
Vue d'ensemble de la façade du bâtiment
