Commune : **MORLAIX**

Rivière : **Le Queffleuth**

## Bâtiment 6b , place de l'avant-scène

**Code :** SPC VCB 29600-023

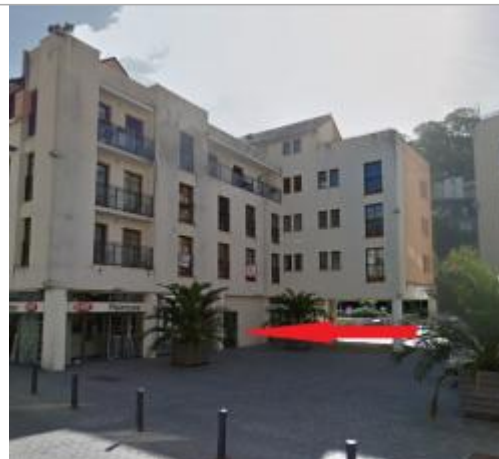
Vue d'ensemble de la façade du bâtiment

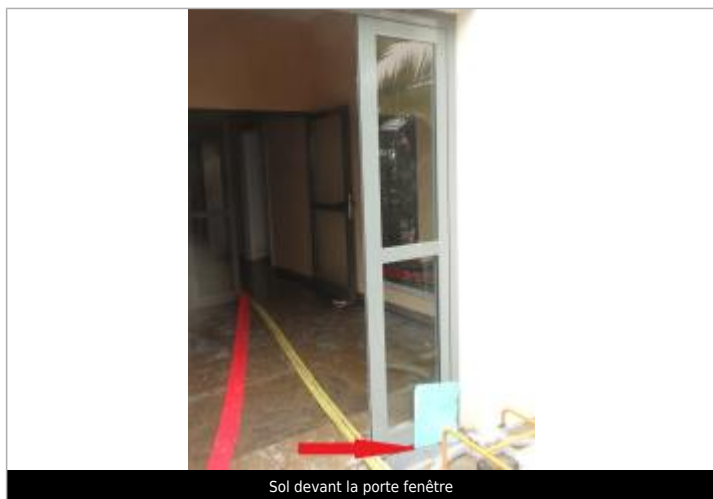
**Description référence du repère :** Sol devant la porte fenêtre

**Altitude de la référence (en m) :** 8.290 m

**Différence entre le niveau d'eau et la référence (en m) :** 0.300 m

**Altitude calculée de l'eau (en m) :** 8.59

Sol devant la porte fenêtre
