Commune : **MORLAIX**Rivière : **Le Queffleuth****Bâtiment , 43 rue de Brest****1** Repère(s) sur le site**GÉNÉRAL**

Code : SPC VCB 29600-024

Date de mise à jour : 05/09/2019

**3 juin 2018**

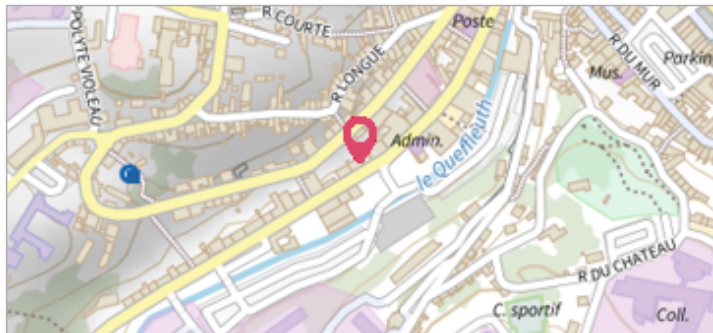
Vue d'ensemble de la façade du bâtiment d'habitation

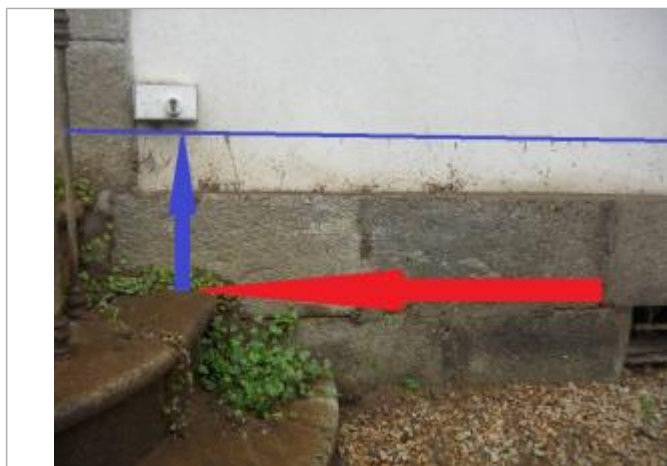
**Commentaires sur le nivellement :** Nivellement du dessus de la marche sous la boîte à clefs à droite de la porte d'entrée du bâtiment à 8.36m + 0.385m reporté à l'extérieur sur le trottoir à droite des marches à l'entrée de la propriété 7.58m + 1.165m.**Référence nivelée :** Autre type de référence**Description référence du repère :** trottoir à droite des marches à l'entrée de la propriété**Système altimétrique :** NGF IGN 1969 (système normal)**Altitude de la référence (en m) :** 7.580 m**Différence entre le niveau d'eau et la référence (en m) :** 1.165 m**Altitude calculée de l'eau (en m) :** 8.745 m

laisse de crue juste au dessous de la boîte à clefs
