Commune : **MORLAIX**Rivière : **Le Dossen****Bâtiment , 7 place Cornic****1** Repère(s) sur le site**GÉNÉRAL**

Code : SPC VCB 29600-029

**3 juin 2018**Nature de l'inondation : **Débordement de cours d'eau**Altitude calculée de l'eau : **5.95 m**Nature du repère : **Laisse d'inondation****GÉNÉRAL**

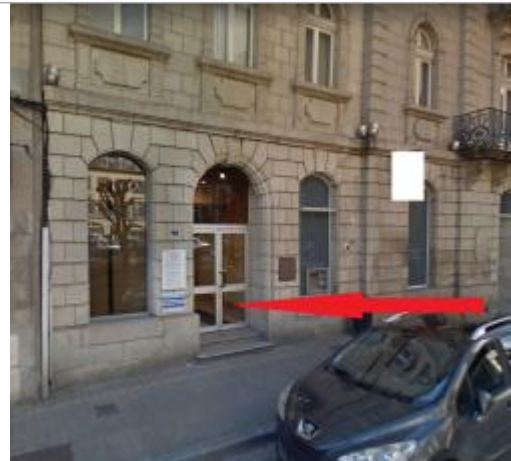
Vue d'ensemble de la façade du bâtiment

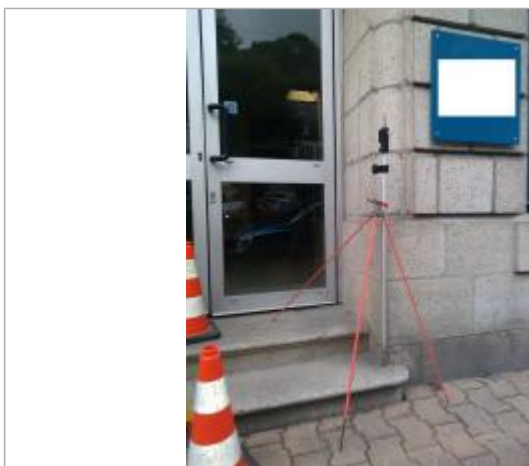
Commentaires sur le nivellement : Nivellement de la laisse de crue à l'intérieur du bâtiment : sol (5.67 + 0.28 = 5.95m) reporté à l'extérieur

Description référence du repère : Dessus de la première marche coté droit de l'entrée

Altitude de la référence (en m) : 5.510 m

Différence entre le niveau d'eau et la référence (en m) : 0.440 m

Altitude calculée de l'eau (en m) : 5.95 m

repère à l'extérieur : dessus de la première marche coté droit de l'entrée
