Commune : **MORLAIX**

Rivière : **Le Dossen**

## Arrêt de bus place Cornic ouest

Code : SPC VCB 29600-033

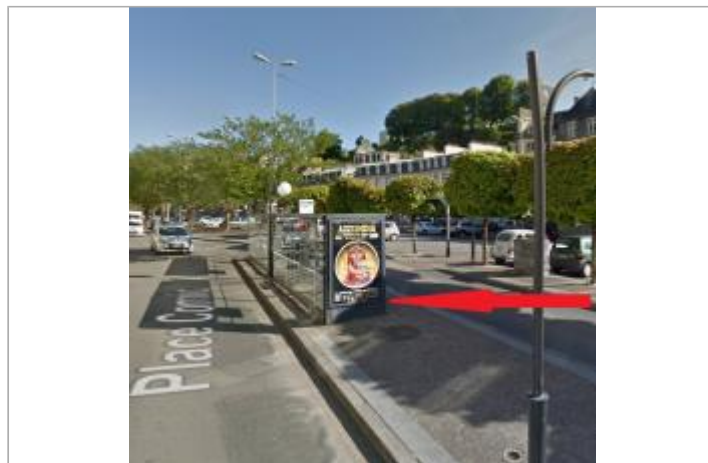
Vue d'ensemble du site

Commentaires : L'arrêt de bus se trouve à l'ouest de la place , coté viaduc .

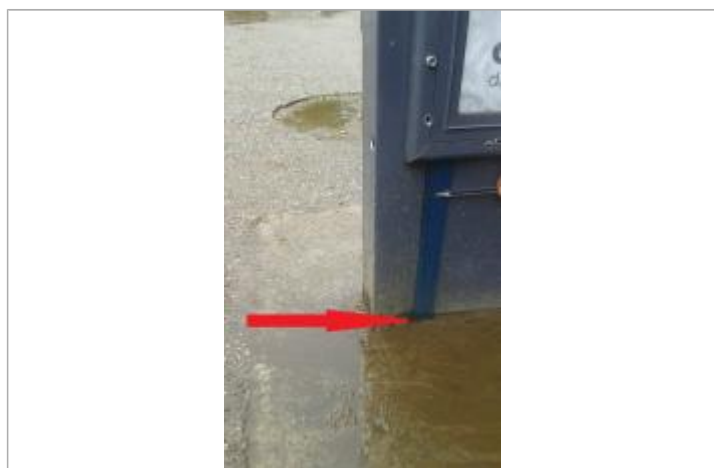
Laisse de crue à l'intérieur de l'arrêt de bus. Le crayon indique le niveau atteint par l'eau.

Description référence du repère : A l'intérieur de l'arrêt de bus, sol au droit du bord gauche de l'encadrement publicitaire

Différence entre le niveau d'eau et la référence (en m) : 0.250 m
