Commune : **MORLAIX****Bâtiment d'habitation, 10 place Cornic****1** Repère(s) sur le site**GÉNÉRAL**

Code : SPC VCB 29600-034

**3 juin 2018**Nature de l'inondation : **Débordement de cours d'eau**Altitude calculée de l'eau : **5.9 m**Nature du repère : **Laisse d'inondation****GÉNÉRAL**

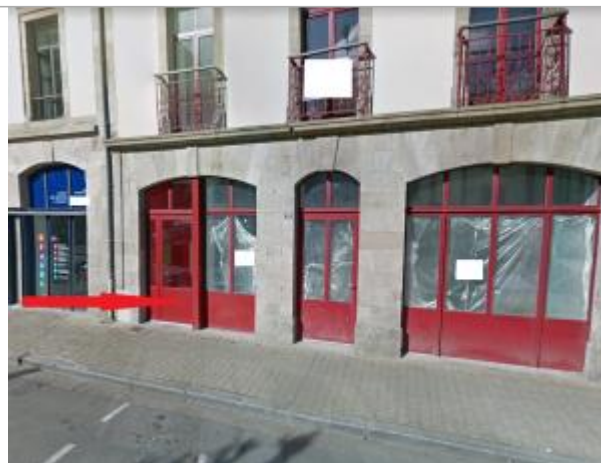
Vue d'ensemble de la façade du bâtiment

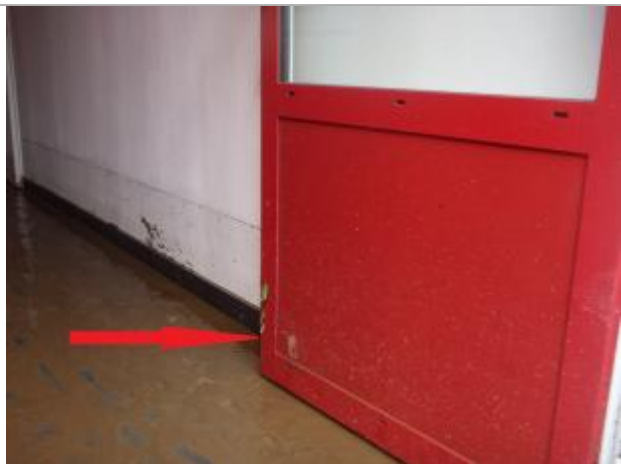
**Commentaires sur le nivellement :** Nivellement du sol à l'intérieur du bâtiment contre la plinthe au droit du côté de la porte ouverte au droit de la laisse de crue à  $5.55\text{m} + 0.35\text{m} = 5.90\text{m}$ , Report à l'extérieur du bâtiment sur le trottoir à gauche de la porte d'entrée à l'angle du mur, nivelé à  $5.55\text{m}$  (NB niveau identique à l'intérieur)  $+ 0.35\text{m}$

laisse de crue à l'intérieur du bâtiment
