Commune : **MORLAIX**

Rivière : **Le Dossen**

Bâtiment de commerce , 18 place des Otages

Code : SPC VCB 29600-035

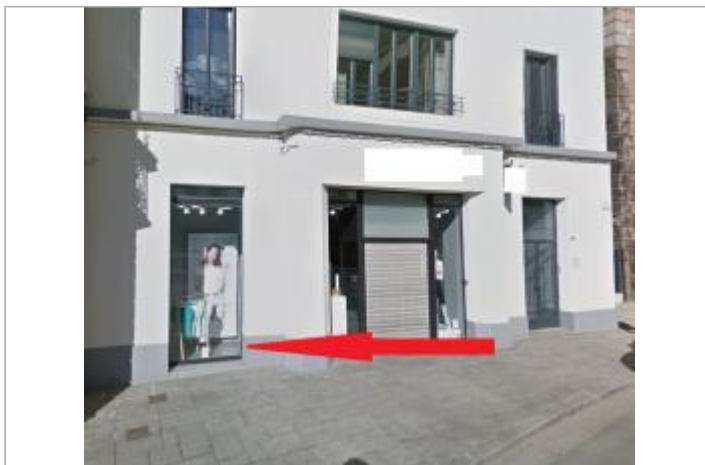
Devanture du bâtiment de commerce

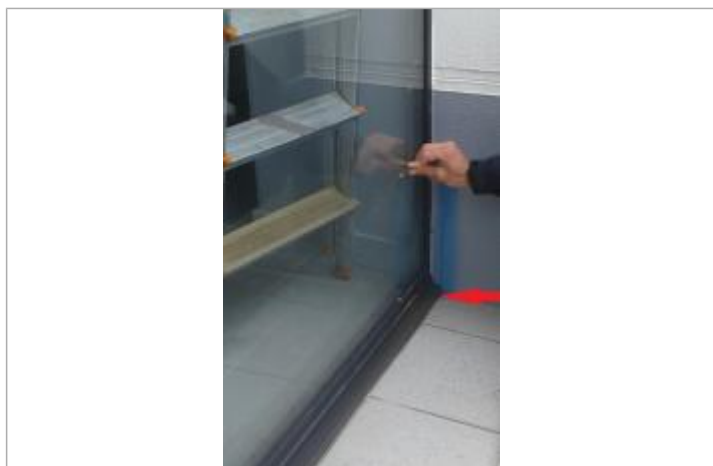
État du repère : Mauvais

SOL CARRELÉ À L'EXTÉRIEUR DE LA BAIE VITRÉ GAUCHE, ANGLE COTÉ DROIT - 27/06/2019

Différence entre le niveau d'eau et la référence (en m) : 0.310 m

Altitude calculée de l'eau (en m) : 5.91

laisse de crue à l'extérieur de la baie vitré du magasin
