Commune : MORLAIX

Rivière : Le Queffleuth

**Bâtiment de commerce , 36 place de Otages****3**

**GÉNÉRAL****Unité de gestion :** Vilaine-Côtiers Bretons**Code :** SPC VCB 29600-036**Date de mise à jour :** 24/09/2020**Auteur :** SPC VCB

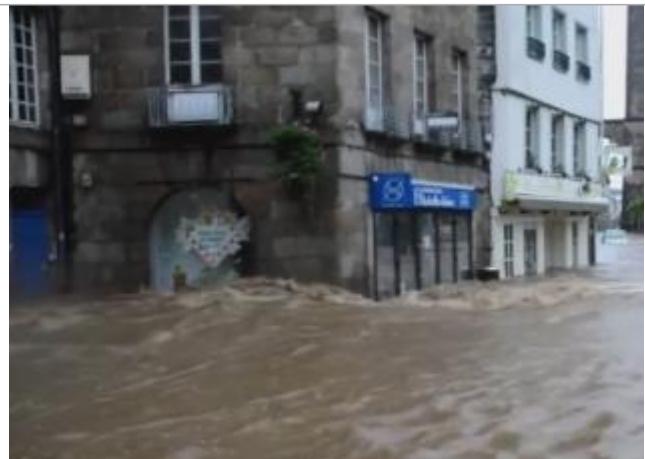
Vue d'ensemble du site lors de l'inondation du 3 juin 2018

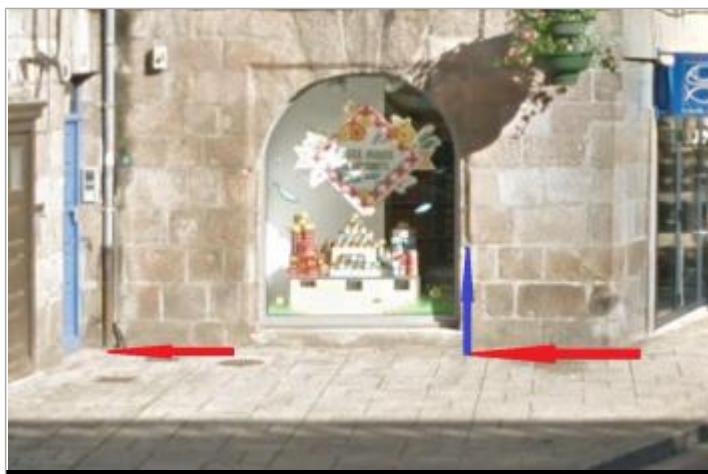
Photographie du repère

**3 Juin 2018**Nature de l'inondation : **Débordement de cours d'eau**Altitude calculée de l'eau : **6.33 m**Nature du repère : **Photographie****GÉNÉRAL****Code :** SPC VCB 29600-036c**Date de mise à jour :****Auteur :** SPC VCB

**MARQUE****Maximum de l'inondation :** Oui**Visibilité :** Oui**État du repère :** Moyen**Pérennité :** Aucune**Repère calculé :** Non**PHEC :** Non renseigné**SOURCE DE REPÉRAGE : VISITE TERRAIN CEREMA - 14/10/2015****Type de repérage :** Campagne de terrain post-inondation**Organisme :** CEREMA Ouest**TROTTOIR À DROITE DE LA BAIE VITRÉ À L'ANGLE DU MUR - 27/06/2019****Méthode :** Nivellement direct**Organisme :** GEOMEXPERT**Commentaires sur le nivelllement :****Référence nivellée :** Autre type de référence**Description référence du repère :** Trottoir à droite de la baie vitré à l'angle du mur**Système altimétrique :** NGF IGN 1969 (système normal)**Altitude de la référence (en m) :** 5.390 m**Différence entre le niveau d'eau et la référence (en m) :** 0.940 m**Altitude calculée de l'eau (en m) :** 6.33

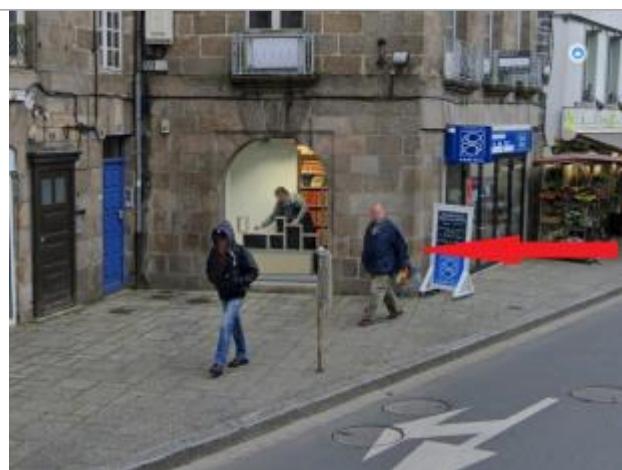
Nature de l'inondation : **Fluvio-maritime**Altitude calculée de l'eau : **6.12 m**Nature du repère : **Document écrit****Commentaires :** Angle du magasin au 36 place des otages

Angle du magasin au 36 place des otages

**Texte :** Inondation 12 décembre 2000 : 6.12**Maximum de l'inondation :** Oui**Visibilité :** Oui**État du repère :** Bon**Pérennité :** Longue**Repère calculé :** Non**PHEC :** Oui

**Méthode :** Non renseigné**Commentaires sur le nivelllement :** Nivellement réalisé par les services techniques de la ville de Morlaix**Référence nivellée :** Autre type de référence**Description référence du repère :** trottoir devant le 36 place des otages**Système altimétrique :** NGF IGN 1969 (système normal)**Altitude de la référence (en m) :** 5.390 m**Différence entre le niveau d'eau et la référence (en m) :** 0.730 m**Altitude calculée de l'eau (en m) :** 6.12

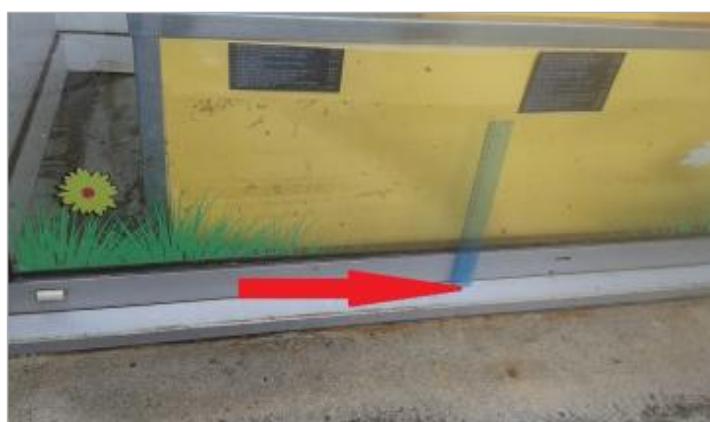
**3 Juin 2018**Nature de l'inondation : **Débordement de cours d'eau**Altitude calculée de l'eau : **5.9 m**Nature du repère : **Laisse d'inondation****GÉNÉRAL****Code :** SPC VCB 29600-036a**Date de mise à jour :****Auteur :** SPC VCB

laisse de crue du niveau atteint à l'intérieur du magasin

**MARQUE****Maximum de l'inondation :** Oui**Visibilité :** Oui**État du repère :** Mauvais**Pérennité :** Aucune**Repère calculé :** Non**PHEC :** Non renseigné**SOURCE DE REPÉRAGE : VISITE TERRAIN CEREMA - 14/10/2015****Type de repérage :** Campagne de terrain post-inondation**Organisme :** CEREMA Ouest**NIVEAU ATTEINT PAR L'EAU À L'INTÉRIEUR DU MAGASIN - 27/06/2019****Méthode :** Nivellement direct**Organisme :** GEOMEXPERT**Référence nivélée :** Autre type de référence**Description référence du repère :** Dessus rebord aluminium de la porte-fenêtre (niveau inondation dans le magasin)**Système altimétrique :** NGF IGN 1969 (système normal)**Altitude de la référence (en m) :** 5.590 m**Différence entre le niveau d'eau et la référence (en m) :** 0.310 m**Altitude calculée de l'eau (en m) :** 5.9
