Commune : **MORLAIX**Rivière : **Le Queffleuth****Bâtiment de commerce , 36 place de Otages****3** Repère(s) sur le site**GÉNÉRAL****Unité de gestion :** Vilaine-Côtières Bretons**Code :** SPC VCB 29600-036**Date de mise à jour :** 24/09/2020**Auteur :** SPC VCB

**3 Juin 2018**Nature de l'inondation : **Débordement de cours d'eau**Altitude calculée de l'eau : **5.9 m**Nature du repère : **Laisse d'inondation****GÉNÉRAL****Code :** SPC VCB 29600-036a**Date de mise à jour :****Auteur :** SPC VCB

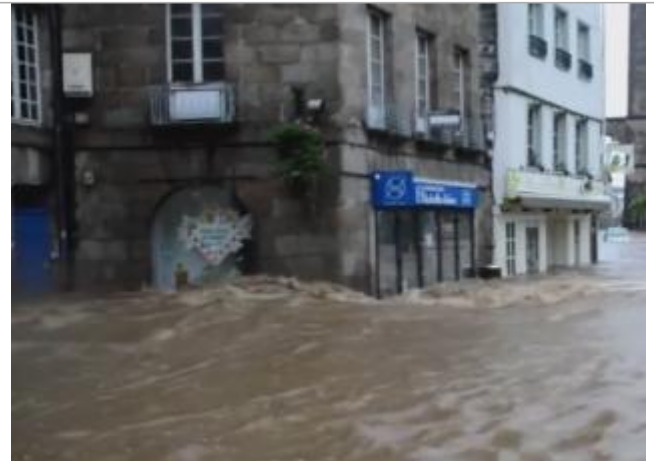
Vue d'ensemble du site lors de l'inondation du 3 juin 2018

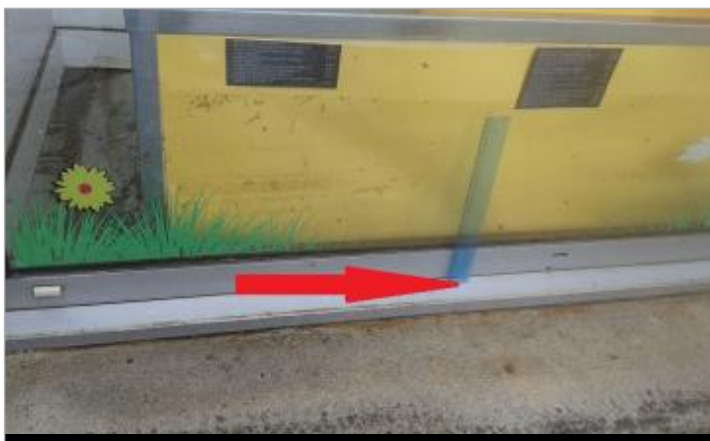
laisse de crue du niveau atteint à l'intérieur du magasin

**MARQUE****Maximum de l'inondation :** Oui**Visibilité :** Oui**État du repère :** Mauvais**Pérennité :** Aucune**Repère calculé :** Non**PHEC :** Non renseigné**SOURCE DE REPÉRAGE : VISITE TERRAIN CEREMA - 14/10/2015****Type de repérage :** Campagne de terrain post-inondation**Organisme :** CEREMA Ouest**NIVEAU ATTEINT PAR L'EAU À L'INTÉRIEUR DU MAGASIN - 27/06/2019****Méthode :** Nivellement direct**Organisme :** GEOMEXPERT**Référence nivelée :** Autre type de référence**Description référence du repère :** Dessus rebord aluminium de la porte-fenêtre (niveau inondation dans le magasin)**Système altimétrique :** NGF IGN 1969 (système normal)**Altitude de la référence (en m) :** 5.590 m**Différence entre le niveau d'eau et la référence (en m) :** 0.310 m**Altitude calculée de l'eau (en m) :** 5.9 m
