Commune : **MORLAIX**

Rivière : **Le Queffleuth**

## Bâtiment de commerce , 36 place de Otages

### 3 juin 2018

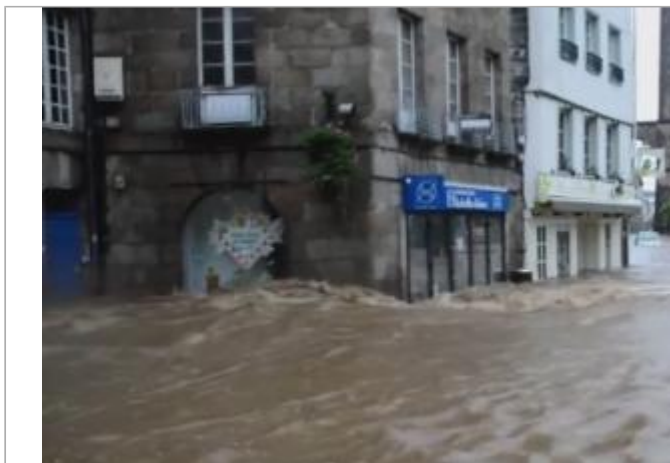
Vue d'ensemble du site lors de l'inondation du 3 juin 2018

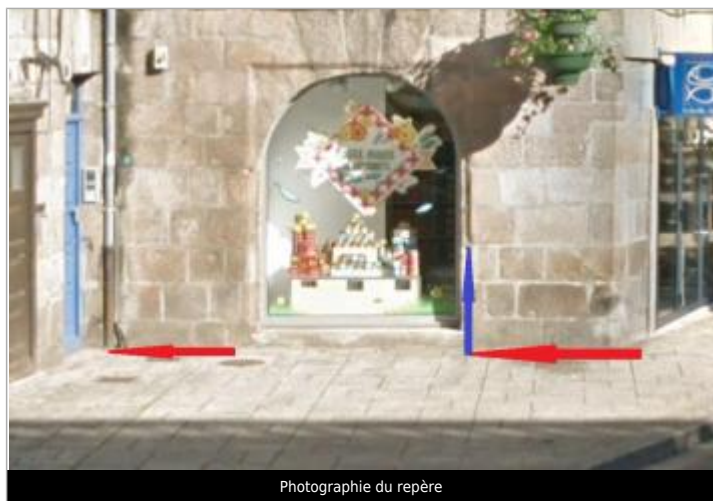
Photographie du repère

**État du repère :** Moyen

**Description référence du repère :** Trottoir à droite de la baie vitré à l'angle du mur

**Altitude de la référence (en m) :** 5.390 m

**Différence entre le niveau d'eau et la référence (en m) :** 0.940 m

**Altitude calculée de l'eau (en m) :** 6.33 m
