Commune : **MORLAIX**

## Derrière le bâtiment de l'hôpital

**Code :** SPC VCB 29600-046

**3 Juin 2018**

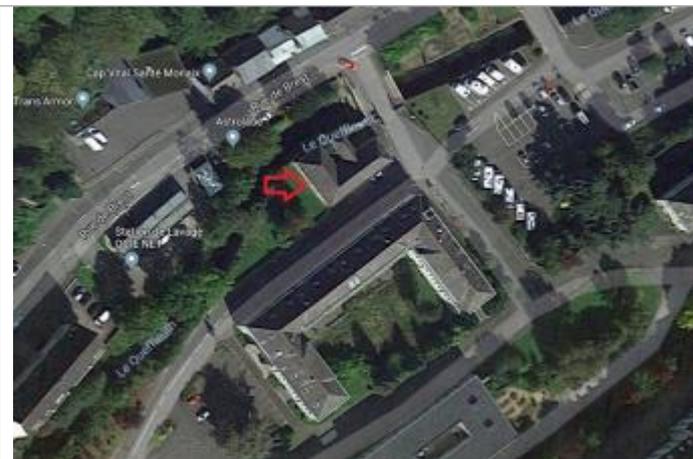
Vue aérienne du site

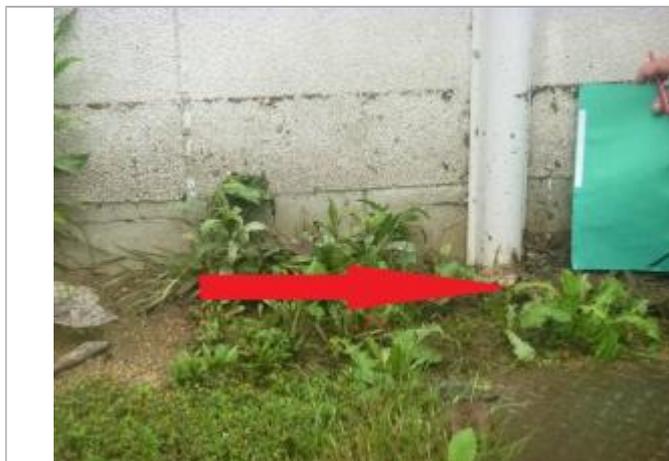
**SOL DERRIÈRE LE BÂTIMENT, AU NIVEAU DE LA GOULOTTE - 27/06/2019**

**Commentaires sur le nivellement :** sol terreux induisant quelques centimètres d'incertitude sur le nivellement du repère

**Description référence du repère :** Sol derrière le bâtiment, au niveau de la goulotte .

**Altitude de la référence (en m) :** 9.220 m

**Différence entre le niveau d'eau et la référence (en m) :** 0.320 m

**Altitude calculée de l'eau (en m) :** 9.54

Sol derrière le bâtiment, au niveau de la goulotte
