Commune : **MORLAIX****Derrière le bâtiment de l'hôpital****1** Repère(s) sur le site**GÉNÉRAL****Unité de gestion :** Vilaine-Côtiers Bretons**Code :** SPC VCB 29600-046**Date de mise à jour :** 05/09/2019**Auteur :** SPC VCB

**3 juin 2018**Nature de l'inondation : **Débordement de cours d'eau**Altitude calculée de l'eau : **9.54 m**Nature du repère : **Laisse d'inondation****GÉNÉRAL****Code :** SPC VCB 29600-046a**Date de mise à jour :****Auteur :** SPC VCB

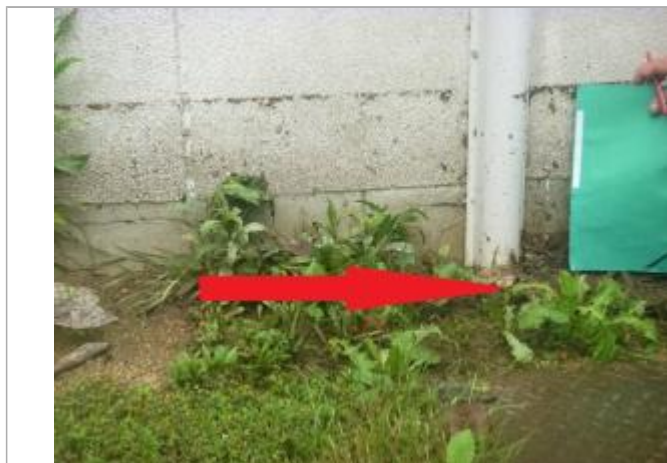
Sol derrière le bâtiment, au niveau de la goulotte

MARQUE**Maximum de l'inondation :** Oui**Visibilité :** Oui**État du repère :** Moyen**Pérennité :** Aucune**Repère calculé :** Non**PHEC :** Non renseigné**SOURCE DE REPÉRAGE : VISITE TERRAIN CEREMA - 14/10/2015****Type de repérage :** Campagne de terrain post-inondation**Organisme(s) :** CEREMA Ouest**SOL DERRIÈRE LE BÂTIMENT, AU NIVEAU DE LA GOULOTTE - 27/06/2019****Méthode :** Nivellement direct**Organisme :** GEOMEXPERT**Commentaires sur le nivellement :** sol terreux induisant quelques centimètres d'incertitude sur le nivellement du repère**Référence nivelée :** Autre type de référence**Description référence du repère :** Sol derrière le bâtiment, au niveau de la goulotte .**Système altimétrique :** NGF IGN 1969 (système normal)**Altitude de la référence (en m) :** 9.220 m**Différence entre le niveau d'eau et la référence (en m) :** 0.320 m**Altitude calculée de l'eau (en m) :** 9.54 m
