Commune : **NEMOURS****Eglise Saint-Jean Baptiste**Rivière : **Le Loing****Commentaires :** marque gravée sur le pilier droit sous le porche d'entrée de l'église**3**

GÉNÉRAL**Unité de gestion :** Seine moyenne-Yonne-Loing**Code :** WEB_S_201612263205 **Date de mise à jour :** 27/06/2019**Auteur :** carine91

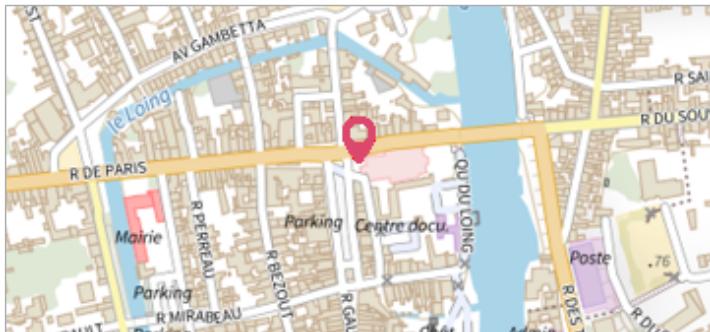
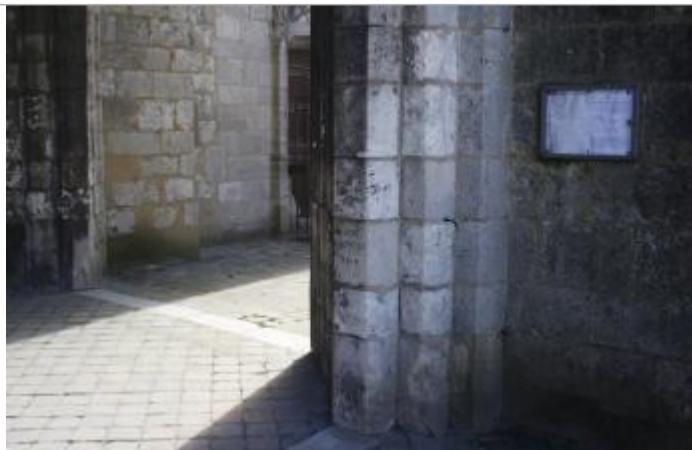
Pilier droit du porche de l'église St-Jean-Baptiste de Nemours

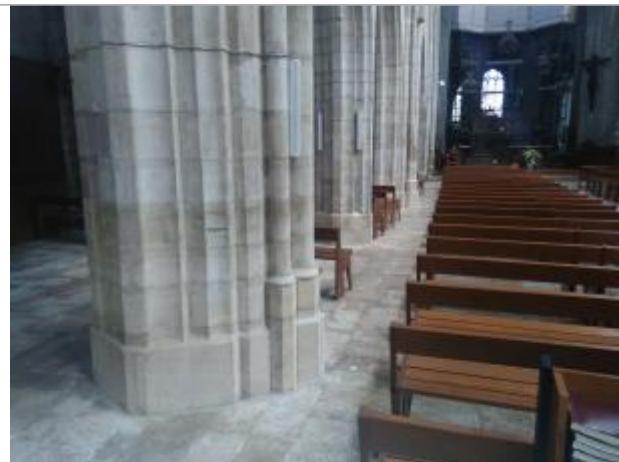
**1^{er} Juin 2016**Nature de l'inondation : **Débordement de cours d'eau**Altitude calculée de l'eau : **non déterminé**Nature du repère : **Marque peinture ou encre****Commentaires :** Marque au feutre sur le deuxième pilier gauche de la nef (évident depuis l'entrée dans l'église)**GÉNÉRAL****Code :** WEB_R_201906274134**Date de mise à jour :****Auteur :** F. Pasquet

MARQUE**Texte :** 2016**Maximum de l'inondation :** Oui**Visibilité :** Oui**État du repère :** Bon**Pérennité :** Moyenne**Repère calculé :** Non**PHEC :** Oui

Vue de la situation de la marque

SOURCE DE REPÉRAGE : VISITE DE TERRAIN SPC SMYL - 26/06/2019**Type de repérage :** Autre**Organisme :** SPC Seine moyenne - Yonne - Loing**ESTIMATION - 27/06/2019****Méthode :** Autre**Organisme :** SPC Seine moyenne - Yonne - Loing**Commentaires sur le nivelllement :** Estimation à l'oeil**Référence nivélée :** Marque d'inondation**Description référence du repère :** Sol de l'église au pied du deuxième pilier gauche de la nef**Différence entre le niveau d'eau et la référence (en m) :** 1.000 m
