Commune : **NEMOURS**Rivière : **Le Loing****Écluse n°12 des buttes****2** Repère(s) sur le site**GÉNÉRAL****Unité de gestion :** Seine moyenne-Yonne-Loing**Code :** WEB_S_201907165309 **Date de mise à jour :** 16/07/2019**Auteur :** F. Pasquet

Écluse n°12 des buttes

2 Repère(s) sur le site

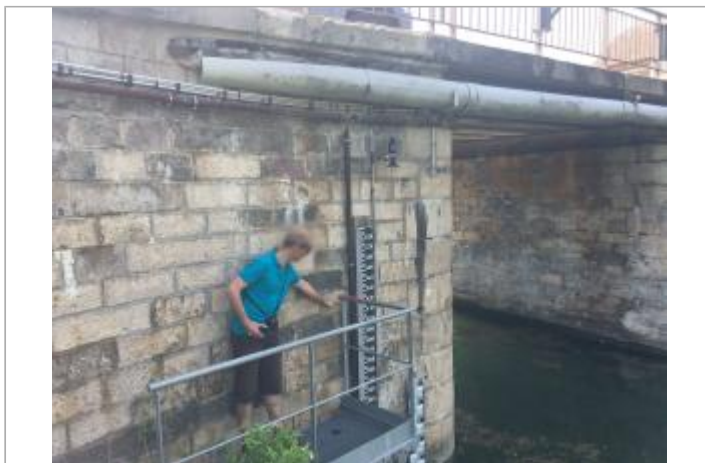
Photo du site

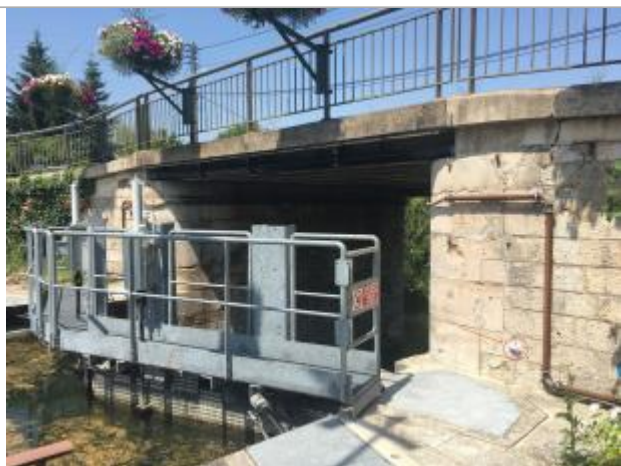
Nature de l'inondation : **Débordement de cours d'eau**Altitude calculée de l'eau : **non déterminé**Nature du repère : **Repère normalisé (décret n°2005-233)****Commentaires :** Macaron normalisé posé sur la culée amont rive droite du pont sur l'écluse des buttes, une dizaine de centimètres au-dessus de la plateforme de l'écluse**GÉNÉRAL****Code :** WEB_R_201906270244**Date de mise à jour :****Auteur :** F. Pasquet

MARQUE**Texte :** 1er juin 2016**Maximum de l'inondation :** Oui**Visibilité :** Oui**État du repère :** Bon**Pérennité :** Longue**Repère calculé :** Non**PHEC :** Oui**SOURCE DE REPÉRAGE :** VISITE DE TERRAIN SPC SMYL - 26/06/2019**Type de repérage :** Autre**Organisme(s) :** SPC Seine moyenne - Yonne - Loing**ESTIMATION - 27/06/2019****Méthode :** Autre**Organisme :** SPC Seine moyenne - Yonne - Loing**Commentaires sur le nivellement :** Estimation à l'oeil**Référence nivelée :** Autre type de référence**Description référence du repère :** Plateforme de l'écluse au pied de la culée rive droite du Pô t sur l'écluse**Différence entre le niveau d'eau et la référence (en m) :** 0.100 m

Repère de crue VNF sur la pile de pont à l'aval rive droite de l'écluse

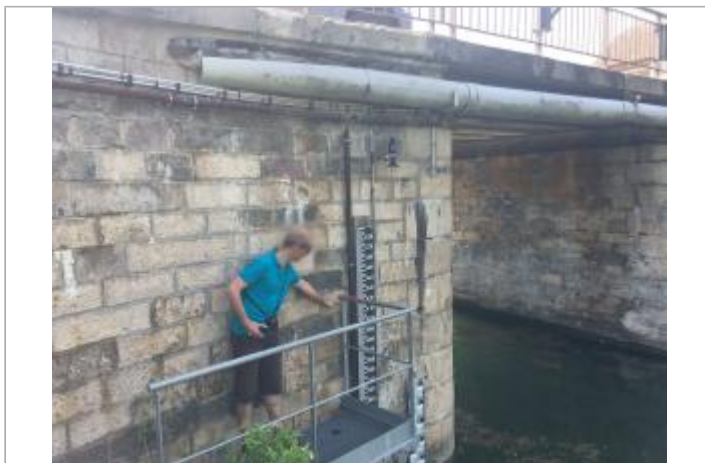
Photo du site

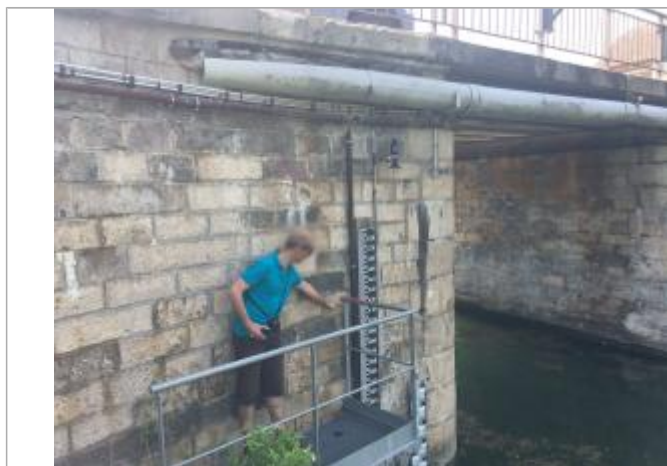
Commentaires : Bajoyer aval rive droite de l'écluse. Marque gravée à gauche de l'échelle de crue en fonte.

Différence entre le niveau d'eau et la référence (en m) : 4.260 m

Altitude calculée de l'eau (en m) : 60.27

Vue générale de la situation du repère
