Commune : **MORLAIX**Rivière : **Le Jarlot****Bâtiment d'habitation , 2bis venelle Fouasserie****1** Repère(s) sur le site**GÉNÉRAL****Unité de gestion :** Vilaine-Côtiers Bretons**Code :** SPC VCB 29600-133**Date de mise à jour :** 13/06/2022**Auteur :** SPC VCB

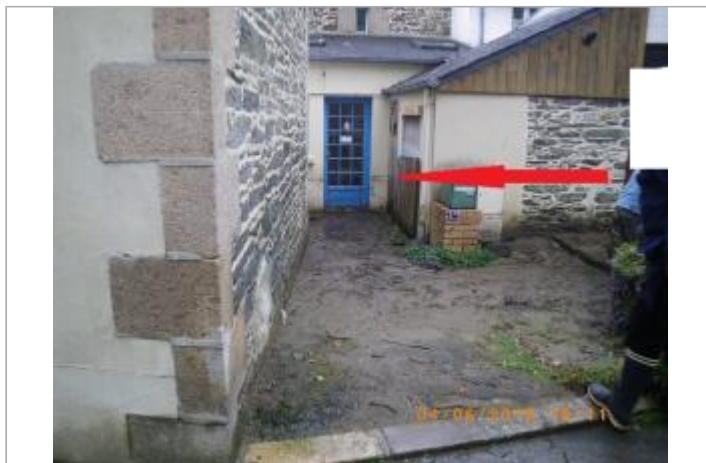
Facade du bâtiment d'habitation

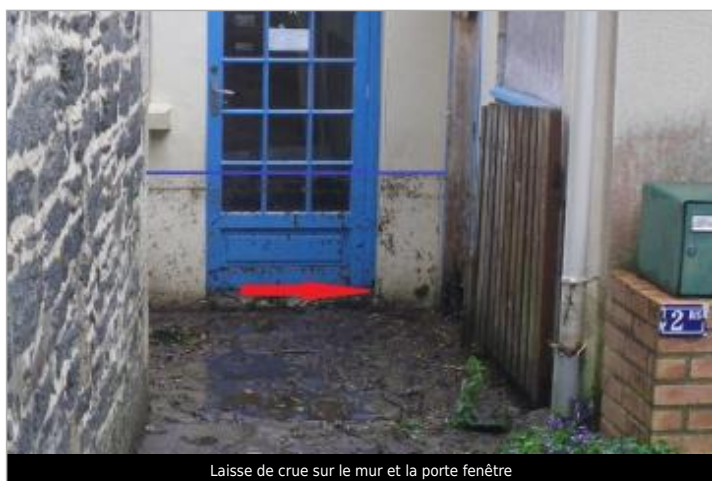
Laisse de crue sur le mur et la porte fenêtre

**MARQUE****Maximum de l'inondation :** Oui**Visibilité :** Oui**État du repère :** Moyen**Pérennité :** Aucune**Repère calculé :** Non**PHEC :** Non renseigné**SOURCE DE REPÉRAGE : VISITE TERRAIN MORLAIX COMMUNAUTÉ - 19/09/2018****Type de repérage :** Campagne de terrain post-inondation**PORTE D'ENTRÉE DE L'HABITATION - SEUIL À DROITE DE LA PORTE COTÉ CHARNIÈRE (PAS LE TROTTOIR) - 28/06/2019****Méthode :** Nivellement direct**Organisme :** GEOMEXPERT**Commentaires sur le nivellement :** Niveau au dessus de la référence au sol nivelé en cours de mesure par Morlaix communauté**Référence nivelée :** Autre type de référence**Description référence du repère :** Seuil à droite de la porte coté charnière (pas le trottoir)**Système altimétrique :** NGF IGN 1969 (système normal)**Altitude de la référence (en m) :** 16.890 m**Altitude calculée de l'eau (en m) :** 16.89
