Commune : MORLAIX

Rivière : Le Jarlot

**Bâtiment d'habitation , 2bis venelle Fouasserie****1** Repère(s) sur le site**GÉNÉRAL****Unité de gestion :** Vilaine-Côtiers Bretons**Code :** SPC VCB 29600-133**Date de mise à jour :** 13/06/2022**Auteur :** SPC VCB

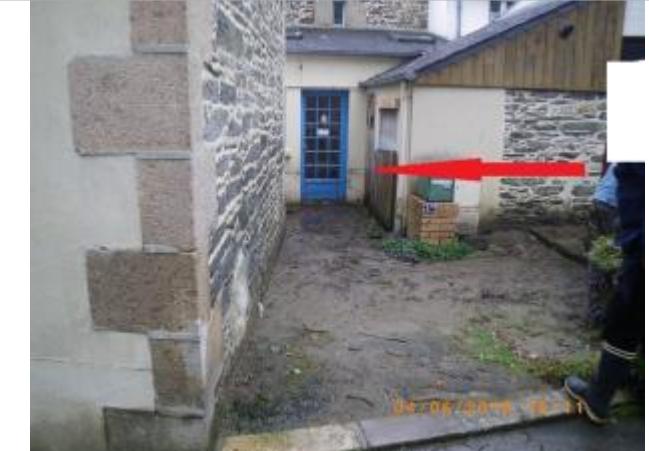
Façade du bâtiment d'habitation

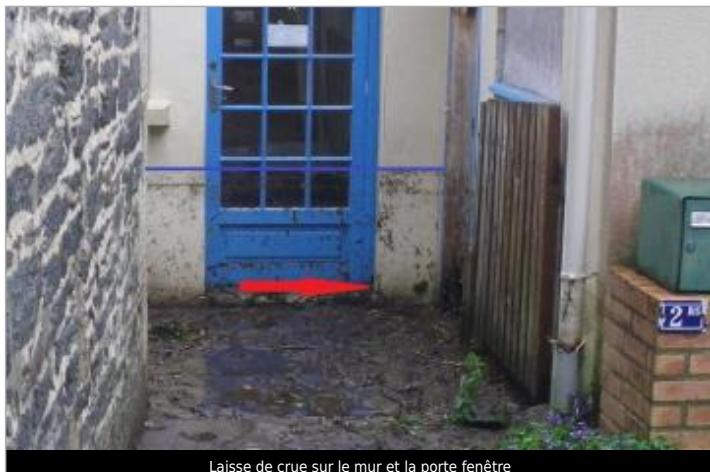
**3 Juin 2018**Nature de l'inondation : **Débordement de cours d'eau**Altitude calculée de l'eau : **16.89 m**Nature du repère : **Laisse d'inondation****GÉNÉRAL****Code :** SPC VCB 29600-133a**Date de mise à jour :****Auteur :** SPC VCB

**MARQUE****Maximum de l'inondation :** Oui**Visibilité :** Oui**État du repère :** Moyen**Pérennité :** Aucune**Repère calculé :** Non**PHEC :** Non renseigné

Laisse de crue sur le mur et la porte fenêtre

**SOURCE DE REPÉRAGE : VISITE TERRAIN MORLAIX COMMUNAUTÉ - 19/09/2018****Type de repérage :** Campagne de terrain post-inondation**PORTE D'ENTRÉE DE L'HABITATION - SEUIL À DROITE DE LA PORTE COTÉ CHARNIÈRE (PAS LE TROTTOIR) - 28/06/2019****Méthode :** Nivellement direct**Organisme :** GEOMEXPERT**Commentaires sur le nivelllement :** Niveau au dessus de la référence au sol nivelé en cours de mesure par Morlaix communauté**Référence nivélée :** Autre type de référence**Description référence du repère :** Seuil à droite de la porte côté charnière (pas le trottoir)**Système altimétrique :** NGF IGN 1969 (système normal)**Altitude de la référence (en m) :** 16.890 m**Altitude calculée de l'eau (en m) :** 16.89
