Commune : **MORLAIX**Rivière : **Le Jarlot****Bâtiment d'habitation , 2bis venelle Fouasserie****1** Repère(s) sur le site**GÉNÉRAL****Unité de gestion :** Vilaine-Côtière Bretons**Code :** SPC VCB 29600-133**Date de mise à jour :** 13/06/2022**Auteur :** SPC VCB

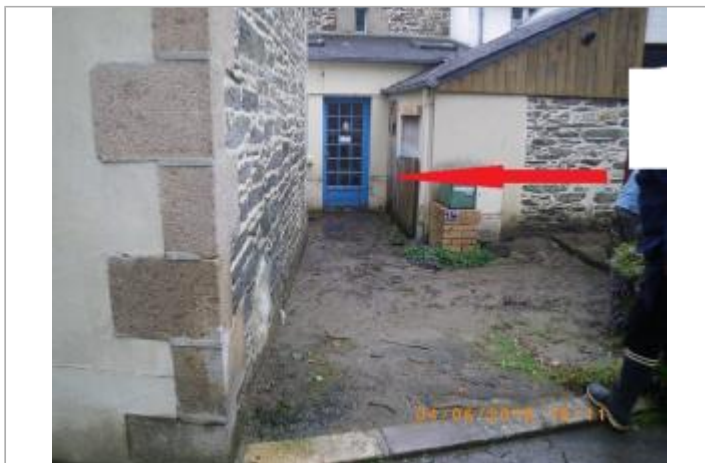
Facade du bâtiment d'habitation

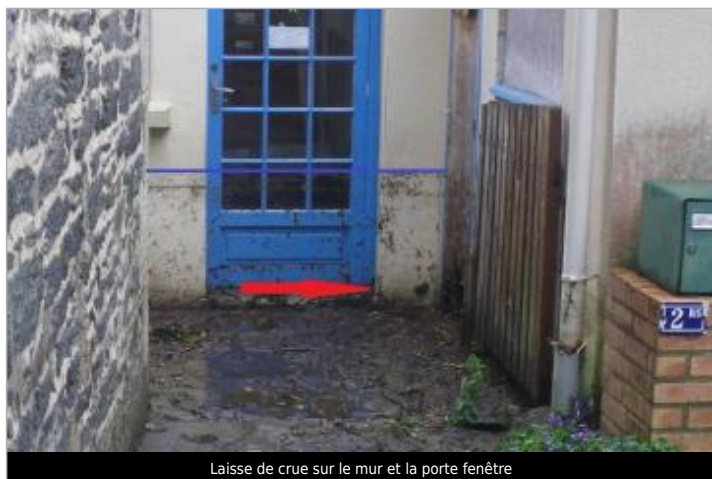
Laisse de crue sur le mur et la porte fenêtre

MARQUE**Maximum de l'inondation :** Oui**Visibilité :** Oui**État du repère :** Moyen**Pérennité :** Aucune**Repère calculé :** Non**PHEC :** Non renseigné**SOURCE DE REPÉRAGE : VISITE TERRAIN MORLAIX COMMUNAUTÉ - 19/09/2018****Type de repérage :** Campagne de terrain post-inondation**PORTE D'ENTRÉE DE L'HABITATION - SEUIL À DROITE DE LA PORTE COTÉ CHARNIÈRE (PAS LE TROTTOIR) - 28/06/2019****Méthode :** Nivellement direct**Organisme :** GEOMEXPERT**Commentaires sur le nivellement :** Niveau au dessus de la référence au sol nivelé en cours de mesure par Morlaix communauté**Référence nivelée :** Autre type de référence**Description référence du repère :** Seuil à droite de la porte coté charnière (pas le trottoir)**Système altimétrique :** NGF IGN 1969 (système normal)**Altitude de la référence (en m) :** 16.890 m**Altitude calculée de l'eau (en m) :** 16.89 m
