Commune : MORLAIX

Rivière : Le Queffleuth

## Bâtiment de papeterie , 18 RUE BREST

Repère(s) sur le site

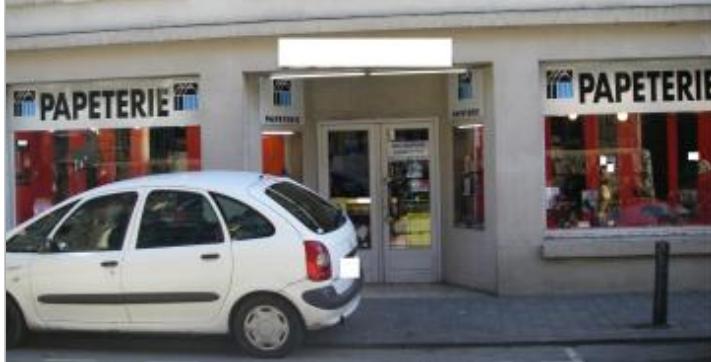
Façade du bâtiment en 2015

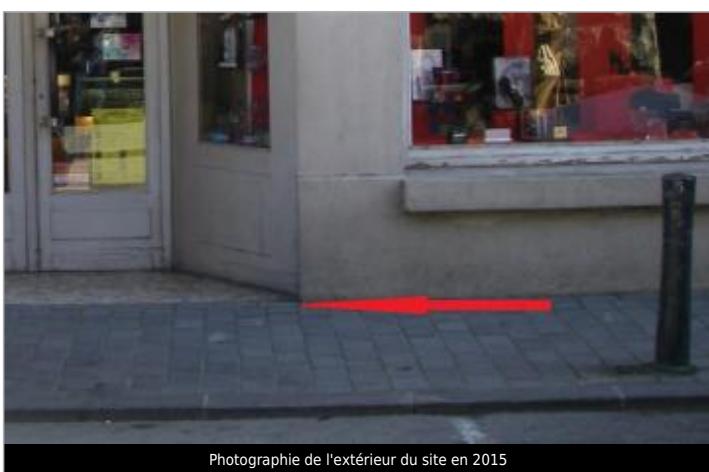
**24 Décembre 2013**Nature de l'inondation : **Débordement de cours d'eau**Altitude calculée de l'eau : **8.71 m**Nature du repère : **Non renseigné****Commentaires :** Niveau d'eau dans le magasin d'après les souvenirs de la propriétaire. Fiabilité moyenne.

Photographie de l'extérieur du site en 2015

**Maximum de l'inondation :** Non renseigné**Visibilité :** Oui**État du repère :** Moyen**Pérennité :** Aucune**Repère calculé :** Non**PHEC :** Non renseigné

**Méthode :** Nivellement direct**Organisme :** GEOMEXPERT**Commentaires sur le nivelllement :** Le nivelllement a l'intérieur du magasin n'a pu être réalisé, commerce fermé (sol + 0.50m).Nivellement de l'extérieur du bâtiment  $8.03m + 0.68m = 8.71m$  par report du niveau de l'eau mesuré sur le site situé juste à proximité (SPC VCB 29600-019a)**Référence nivellée :** Autre type de référence**Description référence du repère :** Trottoir à l'angle du mur à droite de l'entrée du magasin**Système altimétrique :** NGF IGN 1969 (système normal)**Altitude de la référence (en m) :** 8.030 m**Différence entre le niveau d'eau et la référence (en m) :** 0.680 m**Altitude calculée de l'eau (en m) :** 8.71

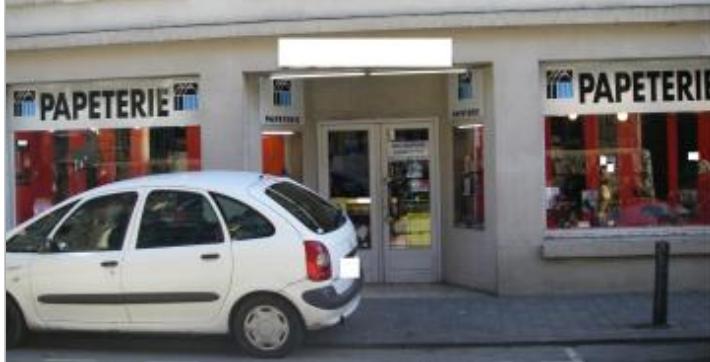
Façade du bâtiment en 2015

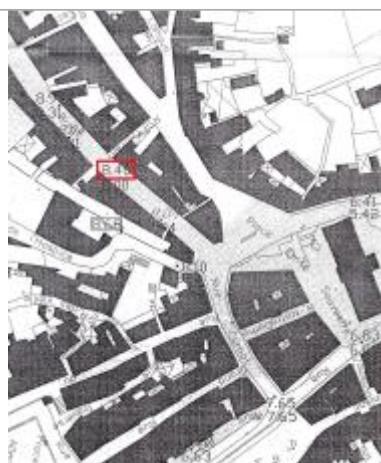
**Nature de l'inondation :** Débordement de cours d'eau**Altitude calculée de l'eau :** 8.4 m**Nature du repère :** Document écrit**Commentaires :** Inondation de ce site attribuée au Queffleuth souterrain qui lorsque la canalisation est mise en charge déborde par la rue de Brest

Relevé de la ville de Morlaix

**Texte :** Inondation 12 décembre 2000 : 8.40**Maximum de l'inondation :** Oui**Visibilité :** Oui**État du repère :** Bon**Pérennité :** Longue**Repère calculé :** Non**PHEC :** Non

**Méthode :** Non renseigné**Commentaires sur le niveling :** Nivellement réalisé par les services techniques de la ville de Morlaix**Référence nivélée :** Autre type de référence**Description référence du repère :** trottoir**Système altimétrique :** NGF IGN 1969 (système normal)**Altitude de la référence (en m) :** 8.000 m**Différence entre le niveau d'eau et la référence (en m) :** 0.400 m**Altitude calculée de l'eau (en m) :** 8.4
