Commune : **CALORGUEN**Rivière : **La Rance****Ecluse de Boutron****4**

GÉNÉRAL**Unité de gestion :** Vilaine-Côtière Bretons**Code :** SPC VCB 22100-002**Date de mise à jour :** 19/10/2021**Auteur :** SPC VCB

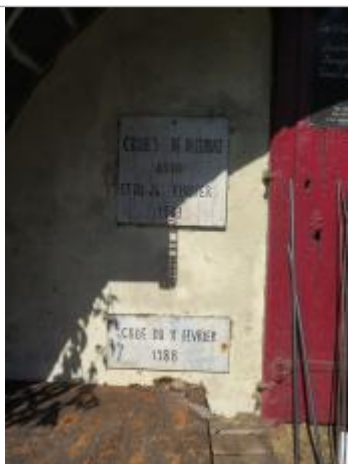
**29 Décembre 1999**Nature de l'inondation : **Débordement de cours d'eau**Altitude calculée de l'eau : **10.82 m**Nature du repère : **Marque peinture ou encre****GÉNÉRAL****Code :** SPC VCB 22100-002d**Date de mise à jour :****Auteur :** SPC VCB

MARQUE**Texte :** 99**Maximum de l'inondation :** Oui**Visibilité :** Non**État du repère :** Disparu**Pérennité :** Aucune**Repère calculé :** Non**PHEC :** Non**SOURCE DE REPÉRAGE :** VISITE TERRAIN SPC VCB 08/06/2018 - 08/06/2018**Organisme :** SPC Vilaine - Côtière bretons**MARQUE À LA PEINTURE À COTÉ DE LA PLAQUE DES CRUES DE 1910 ET 1933 - 19/01/2001****Organisme :** Bureau d'études**Commentaires sur le nivellement :** La marque est visible sur la photo de 2001 mais a disparu sur celle de 2019**Référence nivelée :** Marque d'inondation**Description référence du repère :** marque à la peinture à coté de la plaque des crues de 1910 et 1933**Système altimétrique :** NGF IGN 1969 (système normal)**Altitude de la référence (en m) :** 10.820 m**Altitude calculée de l'eau (en m) :** 10.82

repères sur la maison éclusière photo de 2019

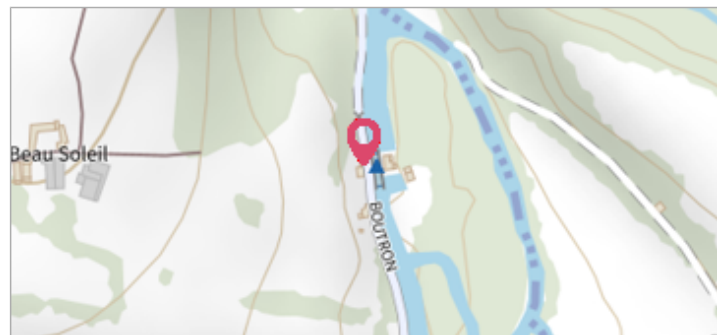
Photographie du repère

Décembre 1910

Altitude calculée de l'eau : **10.99 m**

Nature du repère : **Plaque**

Visibilité : Oui **État du repère :** Moyen

Description référence du repère : repères sur la maison éclusière photo de 2019

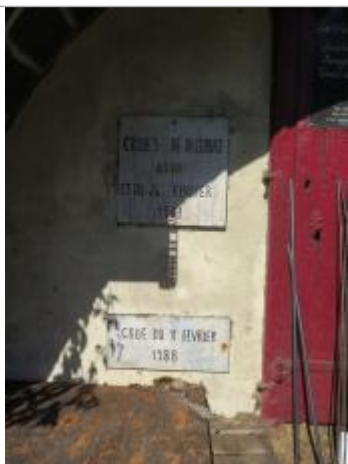
Photographie du repère

**11 Février 1988**Nature de l'inondation : **Débordement de cours d'eau**Altitude calculée de l'eau : **10.23 m**Nature du repère : **Plaque****GÉNÉRAL****Code :** SPC VCB 22100-002b**Date de mise à jour :****Auteur :** SPC VCB

MARQUE**Maximum de l'inondation :** Oui**Visibilité :** Oui**État du repère :** Moyen**Pérennité :** Longue**Repère calculé :** Non**PHEC :** Non renseigné**SOURCE DE REPÉRAGE :** VISITE TERRAIN SPC VCB - 08/12/2016**MESURE EFFECTUÉE À L'EXTÉRIEUR - 08/07/2019****Méthode :** Non renseigné**Organisme :** Bureau d'études**Référence nivelée :** Marque d'inondation**Description référence du repère :** repères sur la maison éclusière photo de 2019**Système altimétrique :** NGF IGN 1969 (système normal)**Altitude de la référence (en m) :** 10.230 m**Altitude calculée de l'eau (en m) :** 10.23

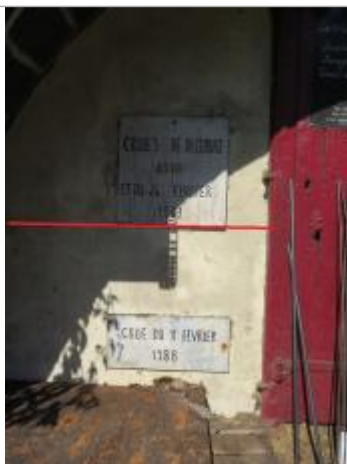
Photographie du repère

**26 Février 1933**Nature de l'inondation : **Débordement de cours d'eau**Altitude calculée de l'eau : **10.78 m**Nature du repère : **Plaque****GÉNÉRAL****Code :** SPC VCB 22100-002a**Date de mise à jour :****Auteur :** SPC VCB

MARQUE**Maximum de l'inondation :** Oui**Visibilité :** Oui**État du repère :** Moyen**Pérennité :** Longue**Repère calculé :** Non**PHEC :** Non renseigné**SOURCE DE REPÉRAGE : VISITE TERRAIN SPC VCB - 08/12/2016****MESURE EFFECTUÉE À L'EXTÉRIEUR - 08/07/2019****Méthode :** Non renseigné**Organisme :** Bureau d'études**Référence nivelée :** Marque d'inondation**Description référence du repère :** repères sur la maison éclusière photo de 2019**Système altimétrique :** NGF IGN 1969 (système normal)**Altitude de la référence (en m) :** 10.780 m**Altitude calculée de l'eau (en m) :** 10.78
