Commune : SAINT-FRICHOUX

La Rouquette

Commentaires : Le manège à chevaux - Rive gauche de La Reslause

Code : AUDE18_S_1098

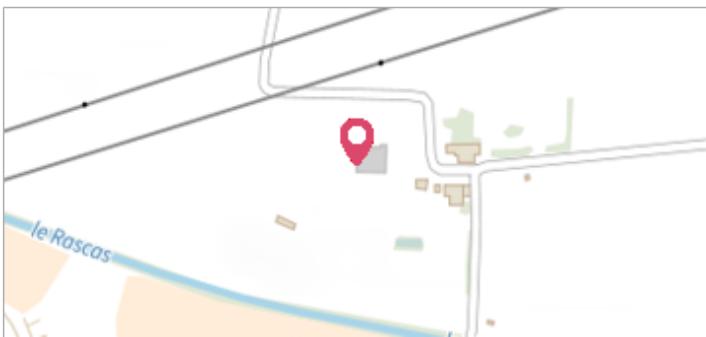
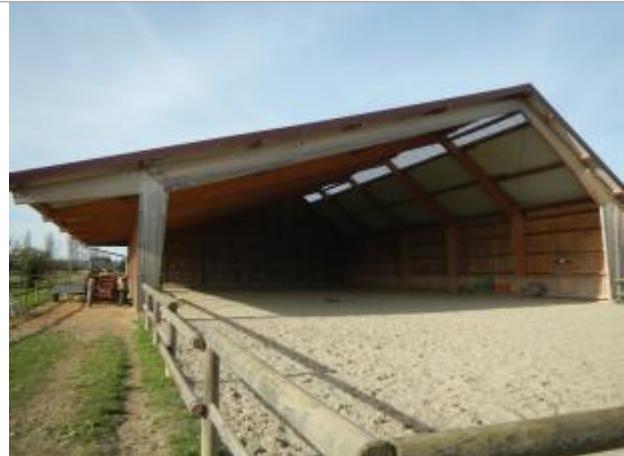
Vue du site

Altitude calculée de l'eau : **57.946 m**

Nature du repère : Laisse d'inondation

Commentaires : Laisse sur le mur
