Commune : **SAINT-FRICHOUX**

**Lieu-dit La Campagnette**

**Code** : AUDE18\_S\_1101 **Date de mise à jour** : 23/07/2019

**SOURCE DE REPÉRAGE : RELEVÉ POST CRUES SUITE AUX DÉBORDEMENTS DE L'AUDE LE 15 OCTOBRE 2018 PAR OTEIS POUR LE COMPTE DU SPC MO - 12/12/2018**

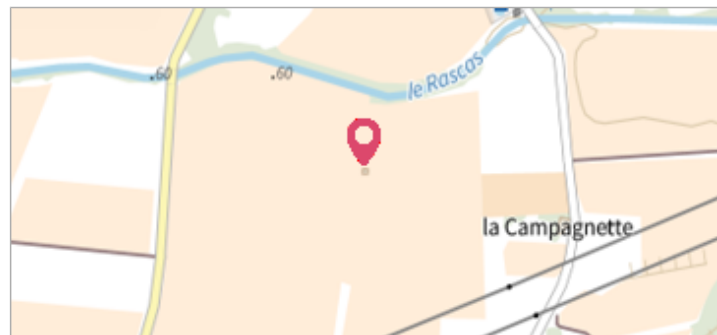
**Commentaires** : Petit cabanon détruit - Rive droite de La Reslause

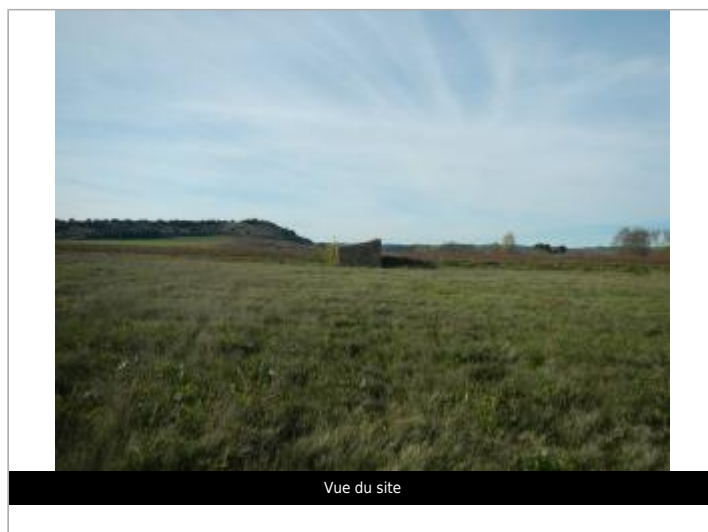
Altitude calculée de l'eau : **61.439 m**

Nature de l'inondation : **Débordement de cours d'eau**

Nature du repère : **Laisse d'inondation**

**Commentaires** : Laisse sur la porte

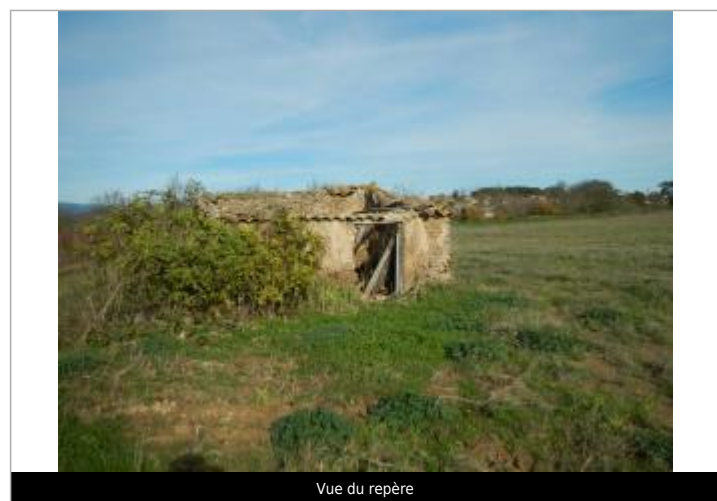
**Code** : AUDE18\_R\_1101\_1 **Date de mise à jour** : 02/09/2019

**Description référence du repère** : Tuile à l'entrée

**Différence entre le niveau d'eau et la référence (en m)** : 0.500 m
