Commune : SAINT-FRICHOUX

Lieu-dit La Campagnette**Commentaires** : Petit cabanon détruit - Rive droite de La Reslause**1** Repère(s) sur le site**GÉNÉRAL****Unité de gestion** : Méditerranée Ouest**Code** : AUDE18_S_1101**Date de mise à jour** : 23/07/2019**Auteur** : SPC MO

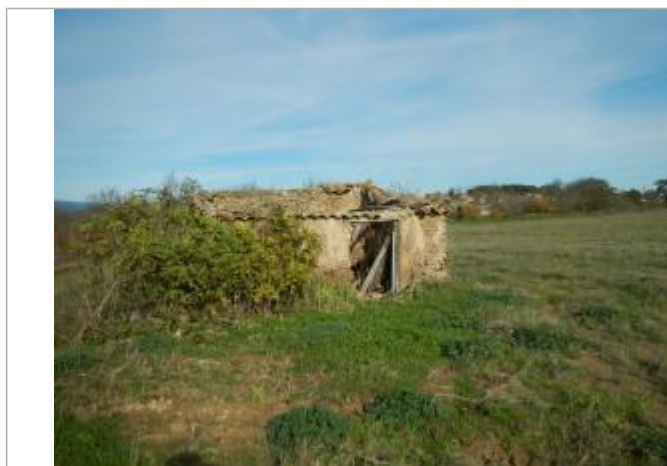
Vue du repère

**15 octobre 2018**Altitude calculée de l'eau : **61.439 m**Nature de l'inondation : **Débordement de cours d'eau**Nature du repère : **Laisse d'inondation****Commentaires** : Laisse sur la porte**GÉNÉRAL****Code** : AUDE18_R_1101_1**Date de mise à jour** :**Auteur** : SPC MO

MARQUE**Maximum de l'inondation** : Non renseigné**Visibilité** : Non renseigné**État du repère** : Non renseigné**Pérennité** : Non renseigné**Repère calculé** : Non renseigné**PHEC** : Non renseigné**SOURCE DE REPÉRAGE : RELEVÉ POST CRUES SUITE AUX DÉBOURDEMENTS DE L'AUDE LE 15 OCTOBRE 2018 PAR OTEIS POUR LE COMPTE DU SPC MO - 12/12/2018****Type de repérage** : Campagne de terrain post-inondation**Organisme(s)** : OTEIS**NIVELLEMENT INITIAL - 05/12/2018****Méthode** : Non renseigné**Organisme** : OTEIS**Référence nivelée** : Autre type de référence**Description référence du repère** : Tuile à l'entrée**Système altimétrique** : NGF IGN 1969 (système normal)**Altitude de la référence (en m)** : 60.939 m**Différence entre le niveau d'eau et la référence (en m)** : 0.500 m**Altitude calculée de l'eau (en m)** : 61.439
