Commune : SAINT-FRICHOUX

## Lieu-dit Les Prades, au croisement des chemins ruraux

**Code :** AUDE18\_S\_1104

**SOURCE DE REPÉRAGE : RELEVÉ POST CRUES SUITE AUX DÉBOURDEMENTS DE L'AUDE LE 15 OCTOBRE 2018 PAR OTEIS POUR LE COMPTE DU SPC MO - 12/12/2018**

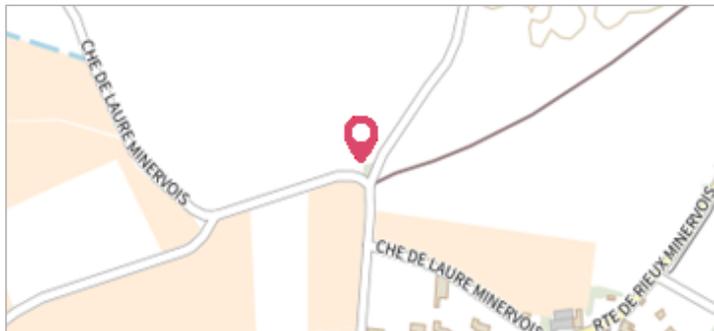
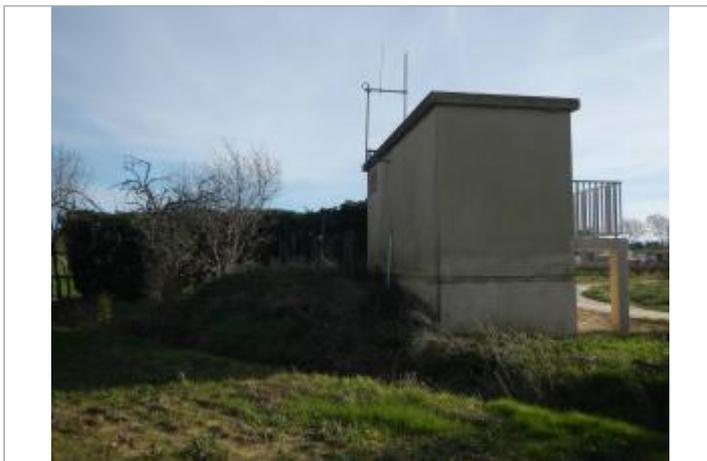
Vue du site

**Commentaires :** Derrière le local technique - Rive gauche de La Reslause

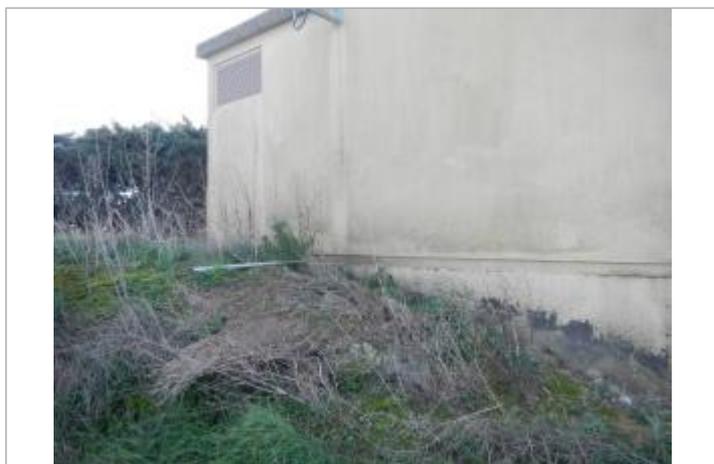
Vue du repère

Nature du repère : **Laisse d'inondation**

**Commentaires :** Laisse sur le mur et dépôt sur le monticule

**Description référence du repère :** Rebord béton

**Différence entre le niveau d'eau et la référence (en m) :** 0.100 m

**Altitude calculée de l'eau (en m) :** 61.693
