Commune : SAINT-FRICHOUX

Lieu-dit Les Prades, au croisement des chemins ruraux #2**Commentaires :** Petit local à chevaux - Rive gauche de La Reslause**1** Repère(s) sur le site**GÉNÉRAL****Unité de gestion :** Méditerranée Ouest**Code :** AUDE18_S_1105**Date de mise à jour :** 23/07/2019**Auteur :** SPC MO

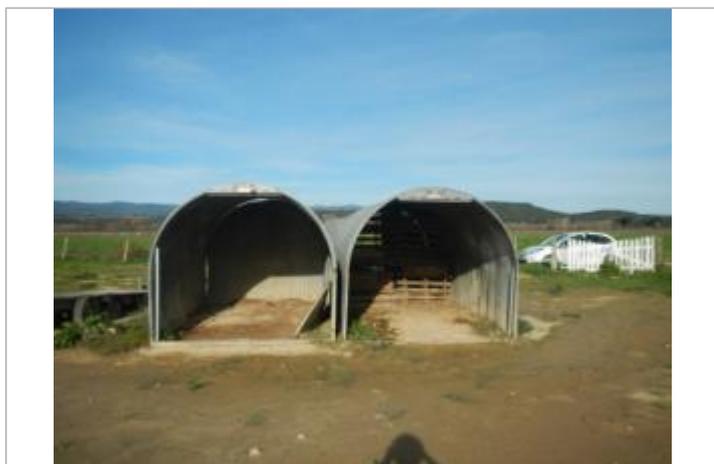
Vue du repère

**15 Octobre 2018**Altitude calculée de l'eau : **61.902 m**Nature de l'inondation : **Débordement de cours d'eau**Nature du repère : **Laisse d'inondation****Commentaires :** Laisse sur la parois, 1.15m/sol**GÉNÉRAL****Code :** AUDE18_R_1105_1**Date de mise à jour :****Auteur :** SPC MO

MARQUE**Maximum de l'inondation :** Non renseigné**Visibilité :** Non renseigné**État du repère :** Non renseigné**Pérennité :** Non renseigné**Repère calculé :** Non renseigné**PHEC :** Non renseigné**SOURCE DE REPÉRAGE : RELEVÉ POST CRUES SUITE AUX DÉBOURDEMENTS DE L'AUDE LE 15 OCTOBRE 2018 PAR OTEIS POUR LE COMPTE DU SPC MO - 12/12/2018****Type de repérage :** Campagne de terrain post-inondation**Organisme :** OTEIS**NIVELLEMENT INITIAL - 05/12/2018****Méthode :** Non renseigné**Organisme :** OTEIS**Référence nivelée :** Autre type de référence**Description référence du repère :** Seuil entrée métallique**Système altimétrique :** NGF IGN 1969 (système normal)**Altitude de la référence (en m) :** 60.902 m**Différence entre le niveau d'eau et la référence (en m) :** 1.000 m**Altitude calculée de l'eau (en m) :** 61.902
