Commune : SAINT-FRICHOUX

Lieu-dit Le Lebat, a l'Ouest de la D206

Commentaires : Cabanon abandonné - Rive droite de La Reslause

Code : AUDE18_S_1107

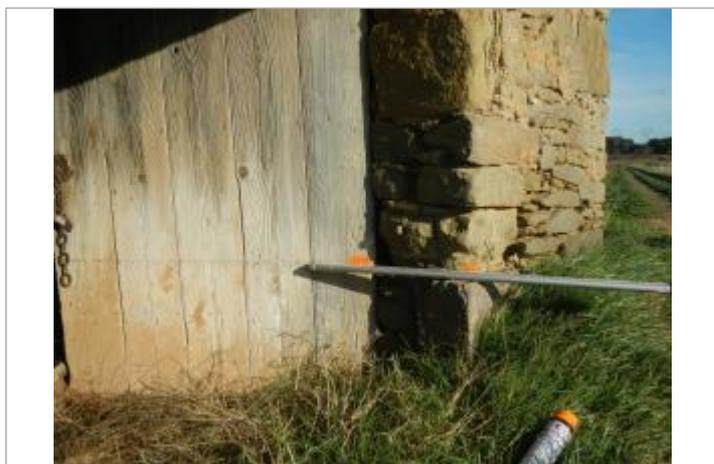
Vue du repère

Commentaires : Laisse sur la porte + marque orange, +0.6m/chemin

Description référence du repère : Haut pierre en bas a l'entrée

Différence entre le niveau d'eau et la référence (en m) : 0.030 m

Altitude calculée de l'eau (en m) : 62.434
