Commune : **LA REDORTE**

## Rue de la promenade

**Code :** AUDE18\_S\_901

**SOURCE DE REPÉRAGE : RELEVÉ POST CRUES SUITE AUX DÉBORDEMENTS DE L'AUDE LE 15 OCTOBRE 2018 PAR OTEIS POUR LE COMPTE DU SPC MO - 12/12/2018**

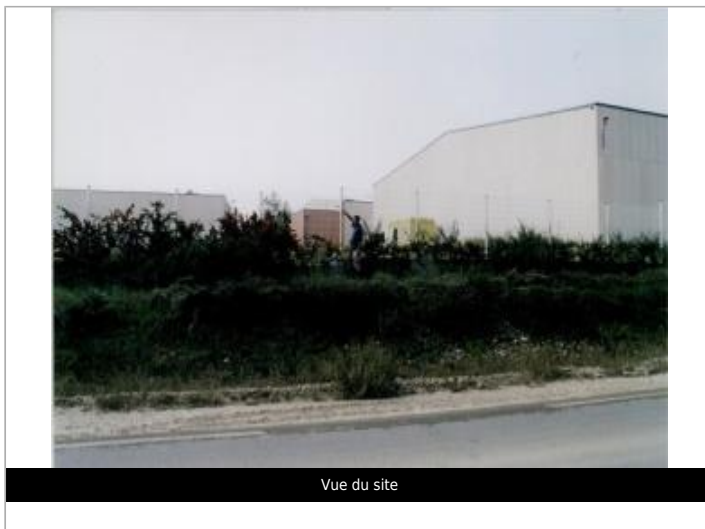
Vue du site

**Commentaires :** Au fond du champs de vigne, en face terrain de tennis - Rive droite du Rivassel

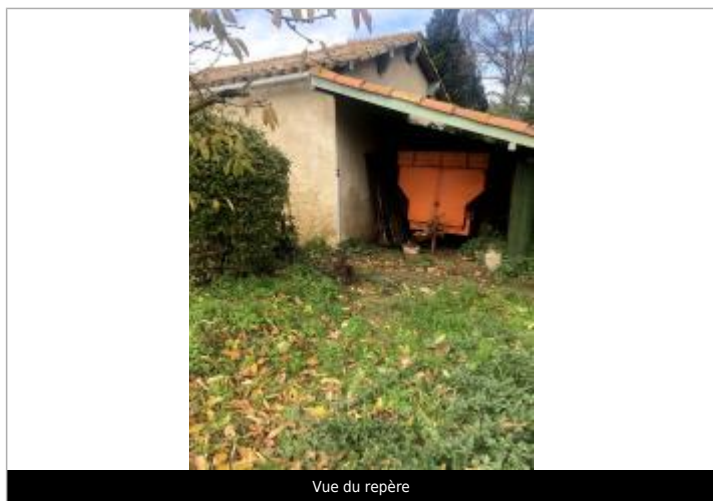
Vue du repère

Altitude calculée de l'eau : **54.457 m**

**Commentaires :** Sur le mur au milieu champ de vigne / hauteurs sur le mur validée par les laisses de crues sur les vignes

**Différence entre le niveau d'eau et la référence (en m) :** 0.840 m
