Commune : **LA REDORTE**Rivière : **L' Argent-Double****Stade Henri Pau****Commentaires** : Au coin du stade, proche de la route**1** Repère(s) sur le site**GÉNÉRAL****Unité de gestion** : Méditerranée Ouest**Code** : AUDE18_S_904**Date de mise à jour** : 23/07/2019**Auteur** : SPC MO

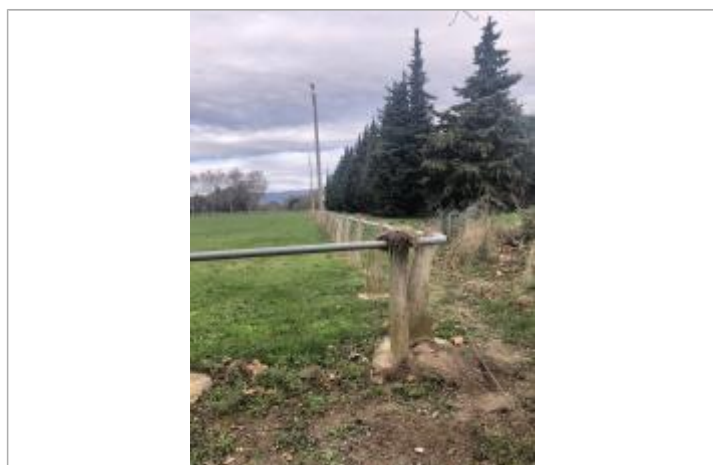
Vue du repère

Nature de l'inondation : **Débordement de cours d'eau**Altitude calculée de l'eau : **58.398 m**Nature du repère : **Laisse d'inondation****Commentaires** : Suite décrue, laisse sur barrière stade (coté droit)**GÉNÉRAL****Code** : AUDE18_R_904_1**Date de mise à jour** :**Auteur** : SPC MO

MARQUE**Maximum de l'inondation** : Non renseigné**Visibilité** : Non renseigné**État du repère** : Non renseigné**Pérennité** : Non renseigné**Repère calculé** : Non renseigné**PHEC** : Non renseigné**SOURCE DE REPÉRAGE : RELEVÉ POST CRUES SUITE AUX DÉBOREMENTS DE L'AUDE LE 15 OCTOBRE 2018 PAR OTEIS POUR LE COMPTE DU SPC MO - 12/12/2018****Type de repérage** : Campagne de terrain post-inondation**Organisme(s)** : OTEIS**NIVELLEMENT INITIAL - 27/11/2018****Méthode** : Non renseigné**Organisme** : OTEIS**Référence nivelée** : Autre type de référence**Description référence du repère** : Socle béton au pied du poteau**Système altimétrique** : NGF IGN 1969 (système normal)**Altitude de la référence (en m)** : 57.298 m**Différence entre le niveau d'eau et la référence (en m)** : 1.100 m**Altitude calculée de l'eau (en m)** : 58.398
