Commune : **LA REDORTE**

## 16 allée du parc

**Code :** AUDE18\_S\_905

**Code :** AUDE18\_R\_905\_1

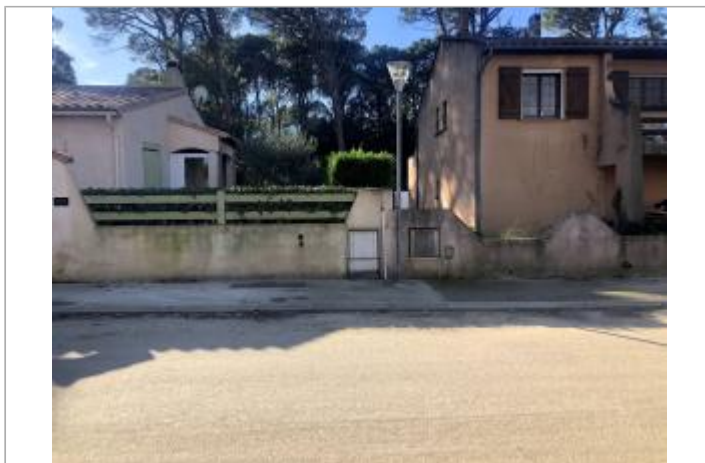
Vue du site

**Commentaires :** Trace d'humidité, trace sur toute la rue (portails, poteaux, murs...) à la même hauteur (trottoir un peu surélevé) - rive droite du Rivassel

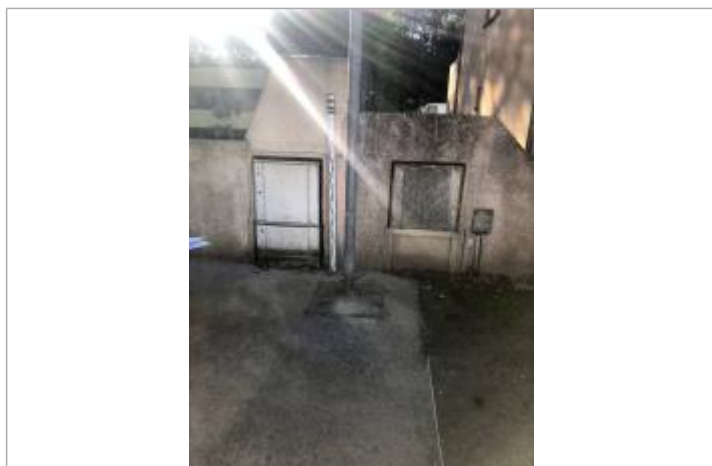
Vue du repère

Nature du repère : **Laisse d'inondation**

**Commentaires :** Sur un mur et le boîtier

**Différence entre le niveau d'eau et la référence (en m) :** 0.180 m

**Altitude calculée de l'eau (en m) :** 57.991
