Commune : **LA REDORTE**Rivière : **L' Argent-Double****35 rue de l'argent double****Commentaires** : Sur le tuyau pluvial au coin de la rue**1**

**GÉNÉRAL****Unité de gestion** : Méditerranée Ouest**Code** : AUDE18\_S\_909**Date de mise à jour** : 23/07/2019**Auteur** : SPC MO

**15 Octobre 2018**Altitude calculée de l'eau : **55.956 m**Nature de l'inondation : **Débordement de cours d'eau**Nature du repère : **Marque peinture ou encre****Commentaires** : Marque à la bombe de peinture sur tuyau pluviale de la toiture**GÉNÉRAL****Code** : AUDE18\_R\_909\_1**Date de mise à jour** :**Auteur** : SPC MO

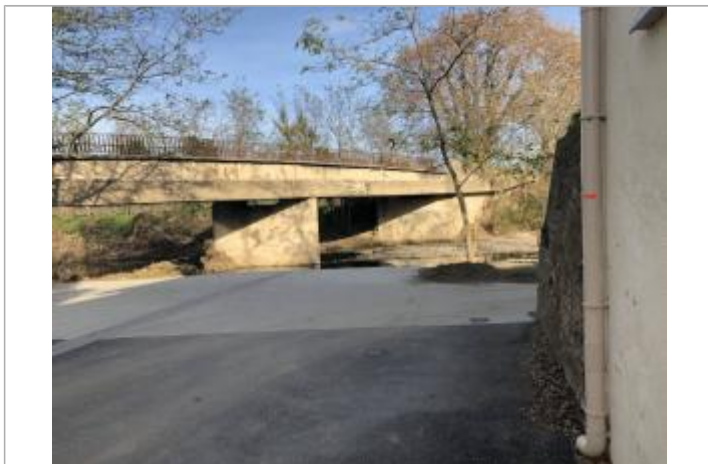
Vue du repère

**MARQUE****Maximum de l'inondation** : Non renseigné**Visibilité** : Non renseigné**État du repère** : Non renseigné**Pérennité** : Non renseigné**Repère calculé** : Non renseigné**PHEC** : Non renseigné**SOURCE DE REPÉRAGE : RELEVÉ POST CRUES SUITE AUX DÉBOREMENTS DE L'AUDE LE 15 OCTOBRE 2018 PAR OTEIS POUR LE COMPTE DU SPC MO - 12/12/2018****Type de repérage** : Campagne de terrain post-inondation**Organisme** : OTEIS**NIVELLEMENT INITIAL - 27/11/2018****Méthode** : Non renseigné**Organisme** : OTEIS**Référence nivelée** : Autre type de référence**Description référence du repère** : Sol**Système altimétrique** : NGF IGN 1969 (système normal)**Altitude de la référence (en m)** : 54.446 m**Différence entre le niveau d'eau et la référence (en m)** : 1.510 m**Altitude calculée de l'eau (en m)** : 55.956
