Commune : **LA REDORTE**

Chemin agricole, accès rue Morrell

Code : AUDE18_S_913 **Date de mise à jour** : 23/07/2019

Code : AUDE18_R_913_1 **Date de mise à jour** : 21/08/2019

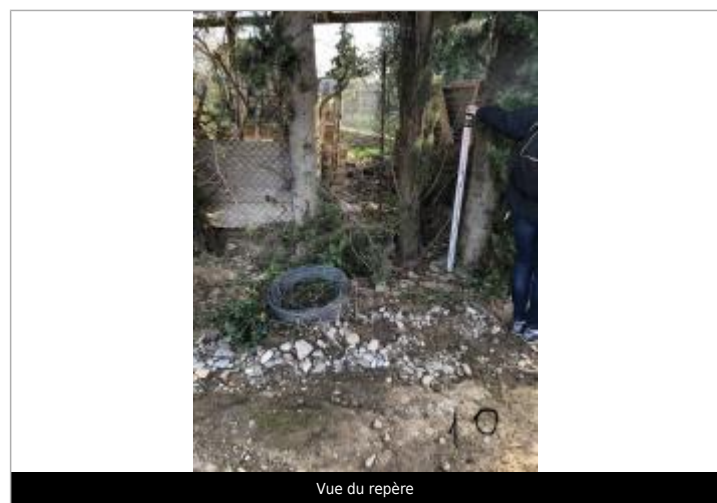
Altitude calculée de l'eau : **59.581 m**

Nature du repère : **Laisse d'inondation**

Commentaires : Observes sur un grillage du bord d'un champ de vignes

Différence entre le niveau d'eau et la référence (en m) : 0.450 m
