Commune : **LA REDORTE**

Code : AUDE18_S_913

Code : AUDE18_R_913_1

SOURCE DE REPÉRAGE : RELEVÉ POST CRUES SUITE AUX DÉBOREMENTS DE L'AUDE LE 15 OCTOBRE 2018 PAR OTEIS POUR LE COMPTE DU SPC MO - 12/12/2018

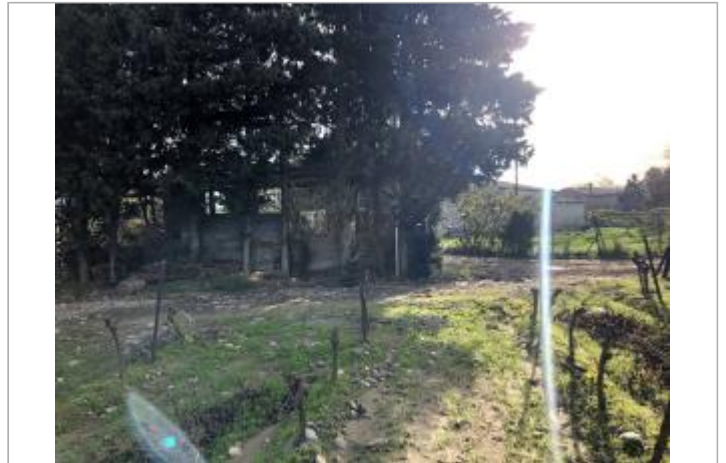
Commentaires : En bordure de propriété - rive droite du Rivassel

Vue du site

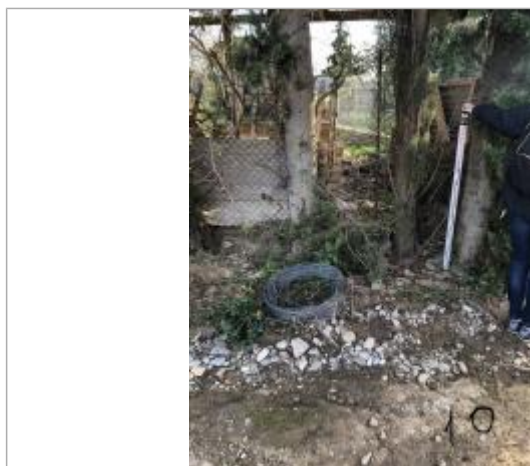
Altitude calculée de l'eau : **59.581 m**

Nature du repère : **Laisse d'inondation**

Commentaires : Observe sur un grillage du bord d'un champ de vignes

Vue du repère

Différence entre le niveau d'eau et la référence (en m) : 0.450 m
