Commune : **LA REDORTE**Rivière : **L' Argent-Double****Intersection argent double / canal du midi****Commentaires :** Au droit du pont**1**

**GÉNÉRAL****Unité de gestion :** Méditerranée Ouest**Code :** AUDE18\_S\_914**Date de mise à jour :** 23/07/2019**Auteur :** SPC MO

**SOURCE DE REPÉRAGE : RELEVÉ POST CRUES SUITE AUX DÉBORDEMENTS DE L'AUDE LE 15 OCTOBRE 2018 PAR OTEIS POUR LE COMPTE DU SPC MO - 12/12/2018**

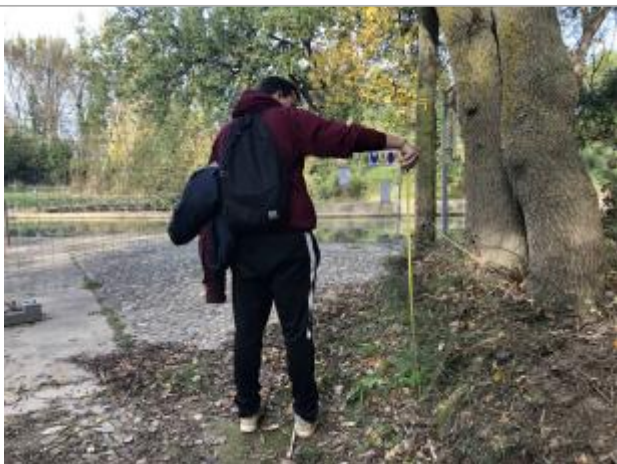
Vue du repère

**15 Octobre 2018**Altitude calculée de l'eau : **52.346 m**Nature de l'inondation : **Débordement de cours d'eau**Nature du repère : **Laisse d'inondation****Commentaires :** Laisse de crue à coté du canal du midi quand l'argent double passe au dessous du canal**GÉNÉRAL****Code :** AUDE18\_R\_914\_1**Date de mise à jour :****Auteur :** SPC MO

**Type de repérage :** Campagne de terrain post-inondation**Organisme :** OTEIS**NIVELLEMENT INITIAL - 27/11/2018****Méthode :** Non renseigné**Organisme :** OTEIS**Référence nivelée :** Autre type de référence**Description référence du repère :** Socle béton**Système altimétrique :** NGF IGN 1969 (système normal)**Altitude de la référence (en m) :** 51.496 m**Différence entre le niveau d'eau et la référence (en m) :** 0.850 m**Altitude calculée de l'eau (en m) :** 52.346
