Commune : **LA REDORTE**

Chemin agricole, accès rue Morrell #2

Code : AUDE18_S_915

SOURCE DE REPÉRAGE : RELEVÉ POST CRUES SUITE AUX DÉBOURDEMENTS DE L'AUDE LE 15 OCTOBRE 2018 PAR OTEIS POUR LE COMPTE DU SPC MO - 12/12/2018

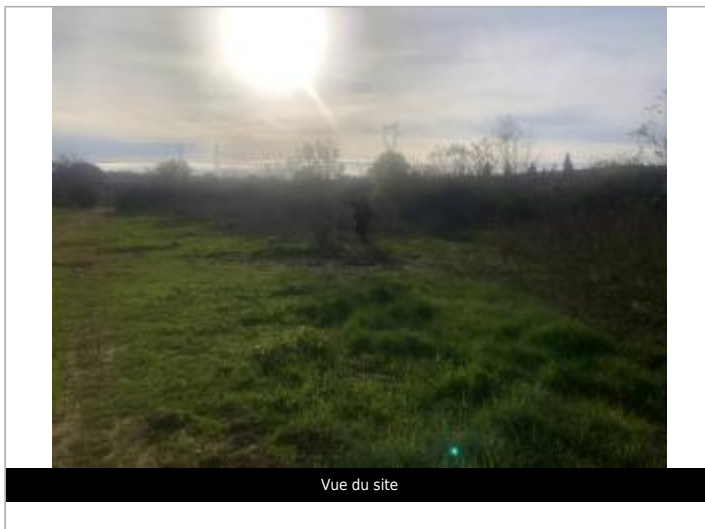
Vue du site

Commentaires : Terrain vague à coté d'un champ de vigne - rive droite du Rivassel

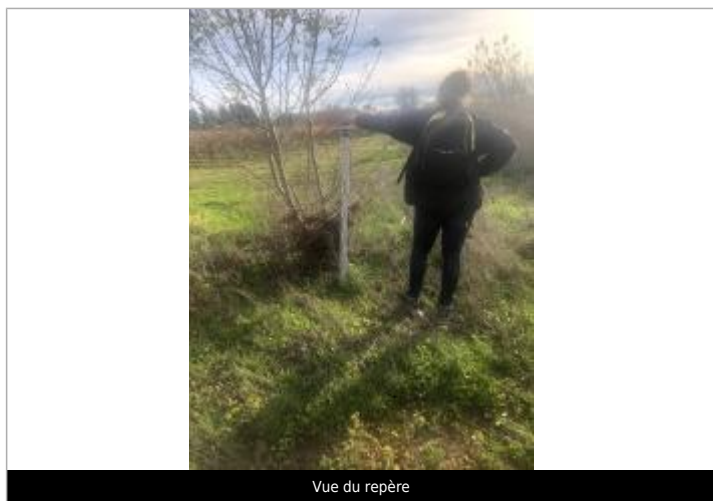
Vue du repère

Altitude calculée de l'eau : **60.412 m**

Nature du repère : **Laisse d'inondation**

Commentaires : Aux pieds d'un arbre

Différence entre le niveau d'eau et la référence (en m) : 0.760 m
