Commune : **LA REDORTE**

Code : AUDE18_S_917

Code : AUDE18_R_917_1

SOURCE DE REPÉRAGE : RELEVÉ POST CRUES SUITE AUX DÉBOURDEMENTS DE L'AUDE LE 15 OCTOBRE 2018 PAR OTEIS POUR LE COMPTE DU SPC MO - 12/12/2018

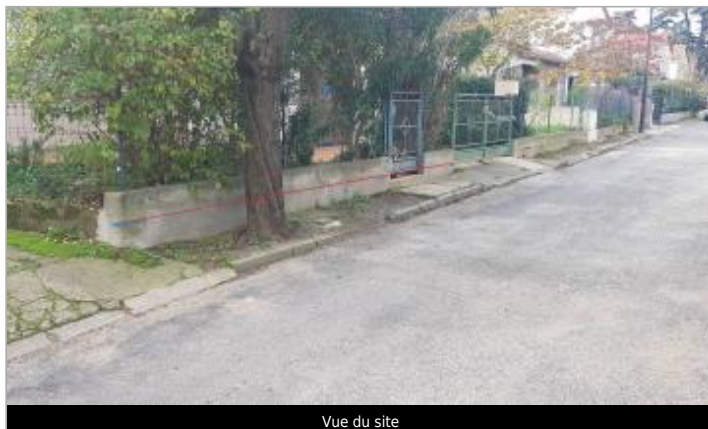
Vue du site

Commentaires : En bordure de propriété - rive gauche du Rivassel

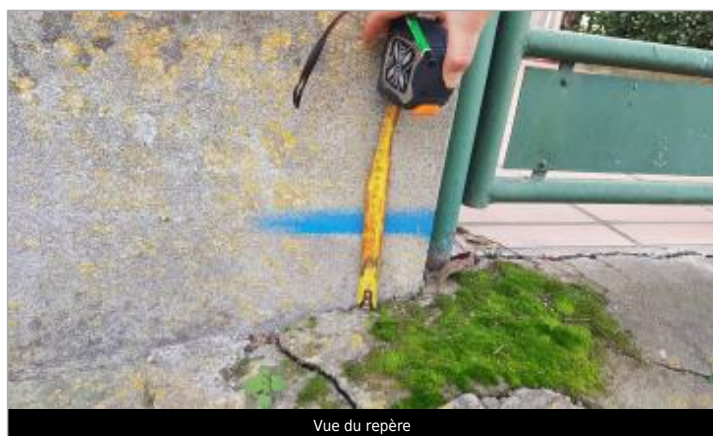
Vue du repère

Altitude calculée de l'eau : **55.622 m**

Nature du repère : **Laisse d'inondation**

Commentaires : Marquée en bleu sur mur

Description référence du repère : Trottoir

Différence entre le niveau d'eau et la référence (en m) : 0.100 m
