Commune : **LA REDORTE**

Code : AUDE18_S_917

Code : AUDE18_R_917_1

SOURCE DE REPÉRAGE : RELEVÉ POST CRUES SUITE AUX DÉBOURDEMENTS DE L'AUDE LE 15 OCTOBRE 2018 PAR OTEIS POUR LE COMPTE DU SPC MO - 12/12/2018

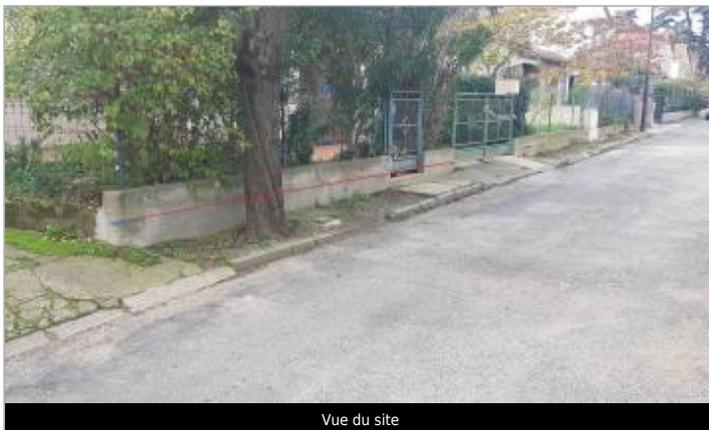
Vue du site

Commentaires : En bordure de propriété - rive gauche du Rivassel

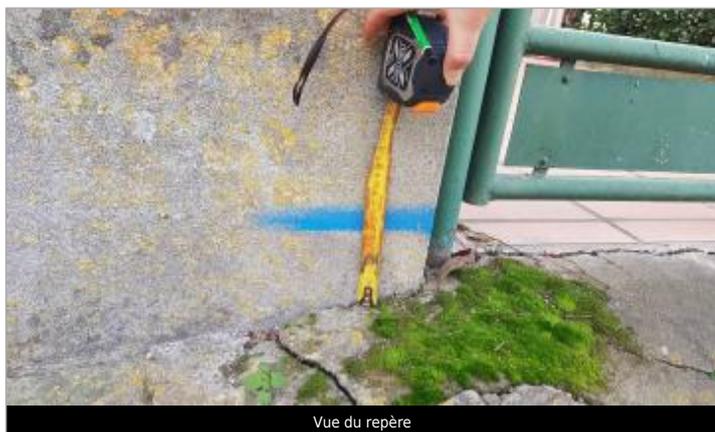
Vue du repère

Altitude calculée de l'eau : **55.622 m**

Nature du repère : **Laisse d'inondation**

Commentaires : Marquée en bleu sur mur
