Commune : **LA REDORTE** | **28 rue du cèdre**

**Unité de gestion :** Méditerranée Ouest  
**Code :** AUDE18\_S\_922 **Date de mise à jour :** 23/07/2019  
**Auteur :** SPC MO

**SOURCE DE REPÉRAGE : RELEVÉ POST CRUES SUITE AUX DÉBOURDEMENTS DE L'AUDE LE 15 OCTOBRE 2018 PAR OTEIS POUR LE COMPTE DU SPC MO - 12/12/2018**

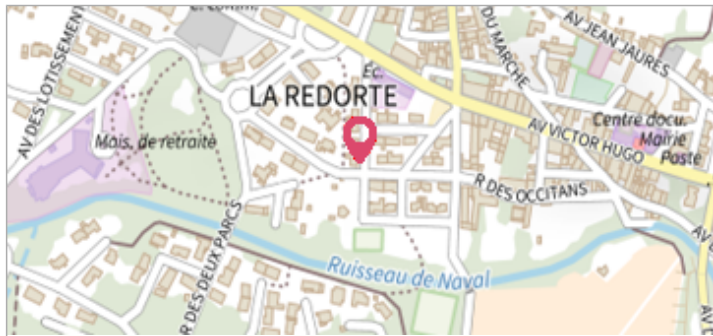
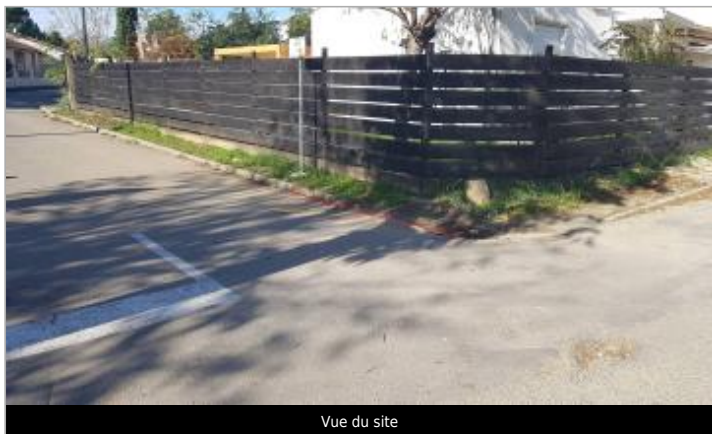
Vue du site

**Commentaires :** Barrière à l'angle de la rue - rive gauche du Rivassel

**Commentaires :** L'eau s'est arrêtée au trottoir
