Commune : **LA REDORTE**

Code : AUDE18_S_922 **Date de mise à jour** : 23/07/2019

Code : AUDE18_R_922_1 **Date de mise à jour** : 17/08/2019

SOURCE DE REPÉRAGE : RELEVÉ POST CRUES SUITE AUX DÉBORDEMENTS DE L'AUDE LE 15 OCTOBRE 2018 PAR OTEIS POUR LE COMPTE DU SPC MO - 12/12/2018

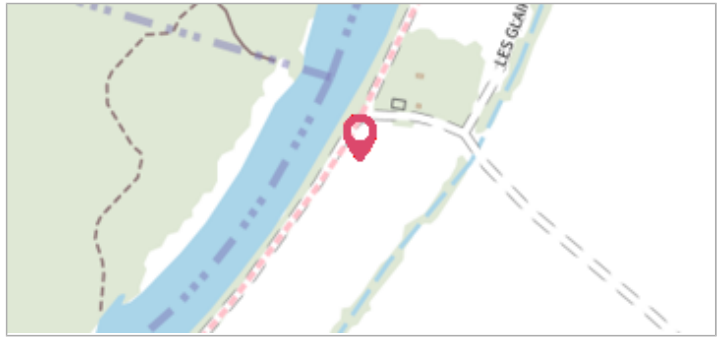
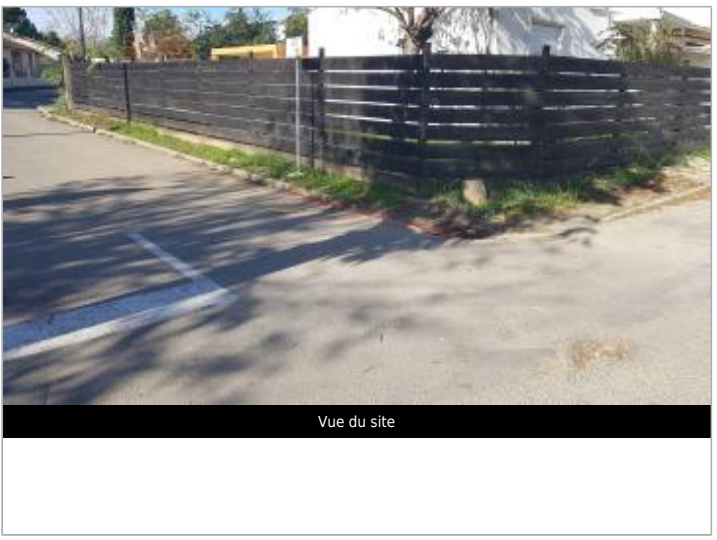
Commentaires : Barrière à l'angle de la rue - rive gauche du Rivassel

1 Repère(s) sur le site
