Commune : **LA REDORTE**

Route sans nom au croisement avec rue des mûriers

Code : AUDE18_S_923

Code : AUDE18_R_923_1

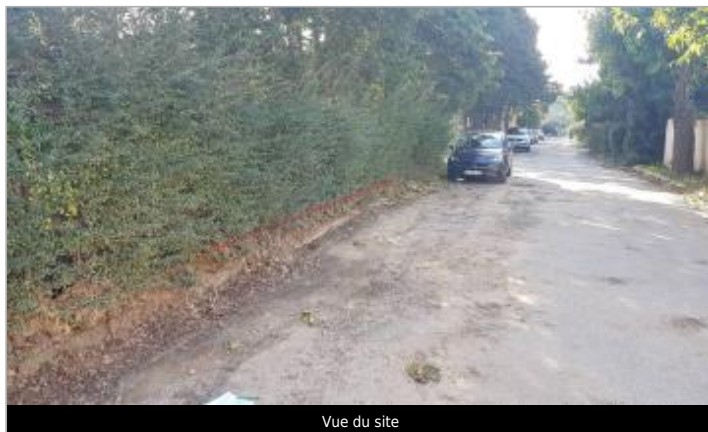
Vue du site

Commentaires : En bordure de propriété, proche maison de retraite - rive gauche du Rivassel

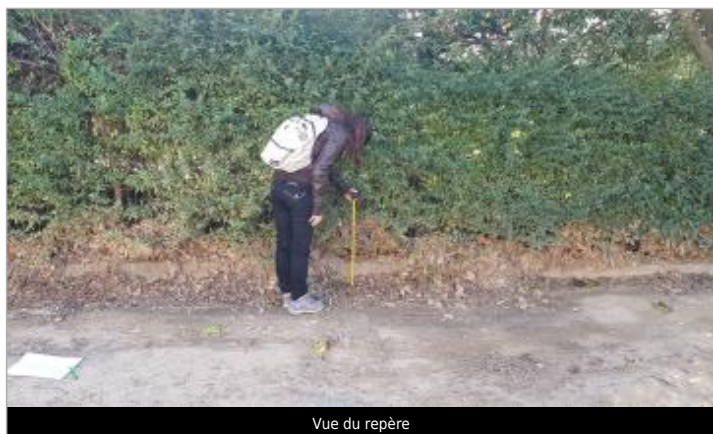
Vue du repère

Nature du repère : **Laisse d'inondation**

Commentaires : Sur le grillage

Description référence du repère : Route avec couche de terre

Différence entre le niveau d'eau et la référence (en m) : 0.600 m

Altitude calculée de l'eau (en m) : 58.709
