Commune : **LA REDORTE**Rivière : **L' Argent-Double****D72, apres le pont en allant vers le Nord****Commentaires** : Station de pompage**2** Repère(s) sur le site**GÉNÉRAL****Unité de gestion** : Méditerranée Ouest**Code** : AUDE18_S_929**Date de mise à jour** : 23/07/2019**Auteur** : SPC MO

Commune : **LA REDORTE** | Rivière : **L' Argent-Double**

D72, apres le pont en allant vers le Nord

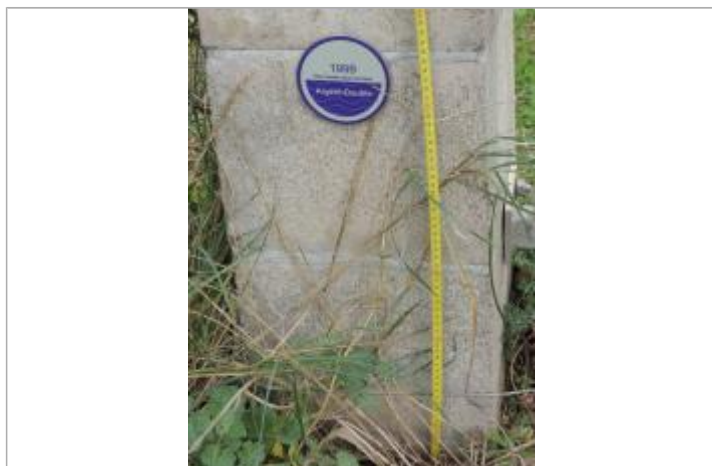
Vue du repère

Nature de l'inondation : **Débordement de cours d'eau**Altitude calculée de l'eau : **58.62 m**Nature du repère : **Laisse d'inondation****Commentaires** : A coté du pilier, avec la cote de 1999**GÉNÉRAL****Code** : AUDE18_R_929_1**Date de mise à jour** :**Auteur** : SPC MO

MARQUE**Maximum de l'inondation** : Non renseigné**Visibilité** : Non renseigné**État du repère** : Non renseigné**Pérennité** : Non renseigné**Repère calculé** : Non renseigné**PHEC** : Non renseigné**SOURCE DE REPÉRAGE : RELEVÉ POST CRUES SUITE AUX DÉBOURDEMENTS DE L'AUDE LE 15 OCTOBRE 2018 PAR OTEIS POUR LE COMPTE DU SPC MO - 12/12/2018****Type de repérage** : Campagne de terrain post-inondation**Organisme(s)** : OTEIS**NIVELLEMENT INITIAL - 27/11/2018****Méthode** : Non renseigné**Organisme** : OTEIS**Commentaires sur le nivellement** : sommet de la laisse**Référence nivelée** : Marque d'inondation**Description référence du repère** : sommet de la laisse**Système altimétrique** : NGF IGN 1969 (système normal)**Altitude de la référence (en m)** : 58.620 m**Altitude calculée de l'eau (en m)** : 58.62

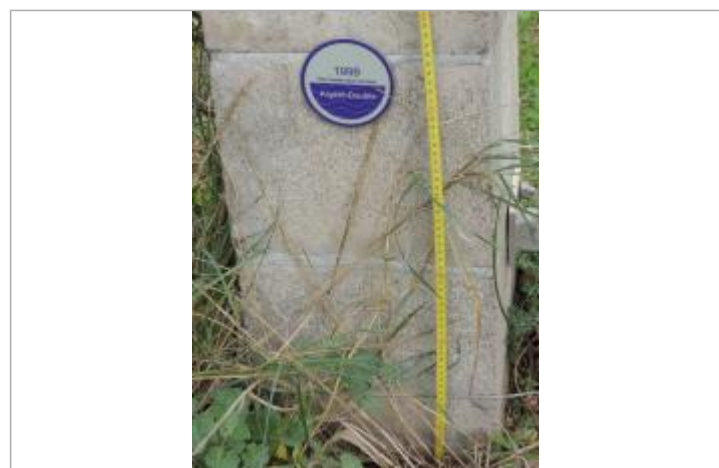
Vue du repère

1999 Nature de l'inondation : **Débordement de cours d'eau** Nature du repère : **Repère normalisé (décret n°2005-233)**

Maximum de l'inondation : Non renseigné
 Visibilité : Non renseigné État du repère : Non renseigné
 Pérennité : Non renseigné Repère calculé : Non renseigné
 PHEC : Non renseigné
