Commune : LA REDORTE

Rivière : L' Argent-Double

Commentaires : Station de pompage

GÉNÉRAL**Unité de gestion :** Méditerranée Ouest**Code :** AUDE18_S_929**Date de mise à jour :** 23/07/2019**Auteur :** SPC MO

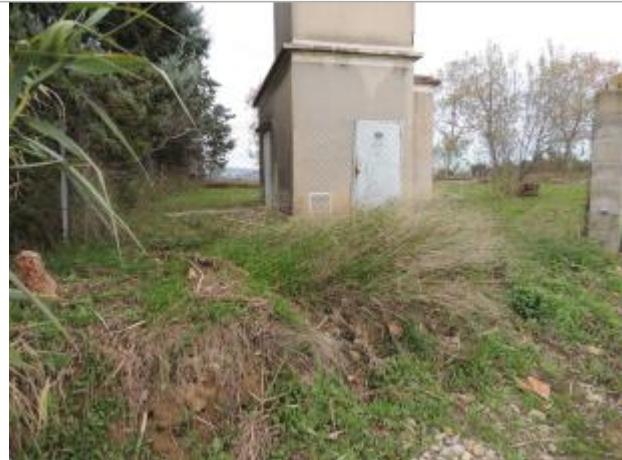
Vue du site

D72, apres le pont en allant vers le Nord

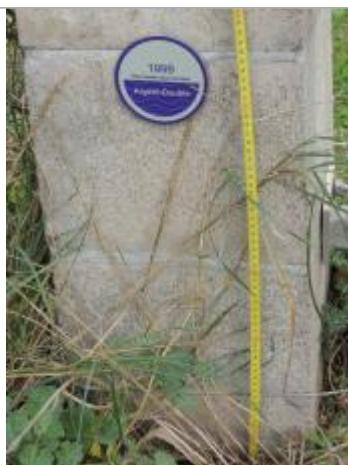
Vue du repère

**15 Octobre 2018**Nature de l'inondation : **Débordement de cours d'eau**Altitude calculée de l'eau : **58.62 m**Nature du repère : **Laisse d'inondation****Commentaires :** A coté du pilier, avec la cote de 1999**GÉNÉRAL****Code :** AUDE18_R_929_1**Date de mise à jour :****Auteur :** SPC MO

MARQUE**Maximum de l'inondation :** Non renseigné**Visibilité :** Non renseigné**État du repère :** Non renseigné**Pérennité :** Non renseigné**Repère calculé :** Non renseigné**PHEC :** Non renseigné**SOURCE DE REPÉRAGE : RELEVÉ POST CRUES SUITE AUX DÉBORDEMENTS DE L'AUDE LE 15 OCTOBRE 2018 PAR OTEIS POUR LE COMPTE DU SPC MO - 12/12/2018****Type de repérage :** Campagne de terrain post-inondation
Organisme : OTEIS**NIVELLEMENT INITIAL - 27/11/2018****Méthode :** Non renseigné**Organisme :** OTEIS**Commentaires sur le nivelllement :** sommet de la laisse**Référence nivélée :** Marque d'inondation**Description référence du repère :** sommet de la laisse**Système altimétrique :** NGF IGN 1969 (système normal)**Altitude de la référence (en m) :** 58.620 m**Altitude calculée de l'eau (en m) :** 58.62

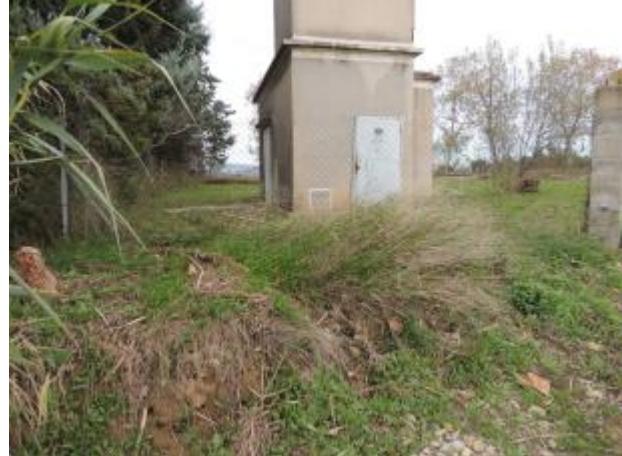
Vue du site

D72, apres le pont en allant vers le Nord

Commentaires : Station de pompage

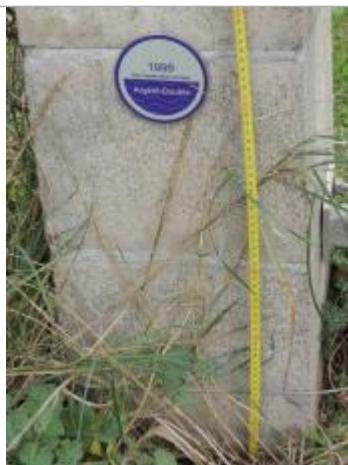
Vue du repère

**1999**Nature de l'inondation : **Débordement de cours d'eau**Nature du repère : **Repère normalisé (décret n°2005-233)**

Maximum de l'inondation : Non renseigné**Visibilité :** Non renseigné**Pérennité :** Non renseigné**PHEC :** Non renseigné**État du repère :** Non renseigné**Repère calculé :** Non renseigné**SOURCE DE REPÉRAGE : RELEVÉ POST CRUES SUITE AUX DÉBORDEMENTS DE L'AUDE LE 15 OCTOBRE 2018 PAR OTEIS POUR LE COMPTE DU SPC MO - 12/12/2018****Type de repérage :** Campagne de terrain post-inondation**Organisme :** OTEIS
