Commune : **LA REDORTE** | Rivière : **L' Argent-Double**

**D72, apres le pont en allant vers le Nord**

**SOURCE DE REPÉRAGE : RELEVÉ POST CRUES SUITE AUX DÉBOURDEMENTS DE L'AUDE LE 15 OCTOBRE 2018 PAR OTEIS POUR LE COMPTE DU SPC MO - 12/12/2018**

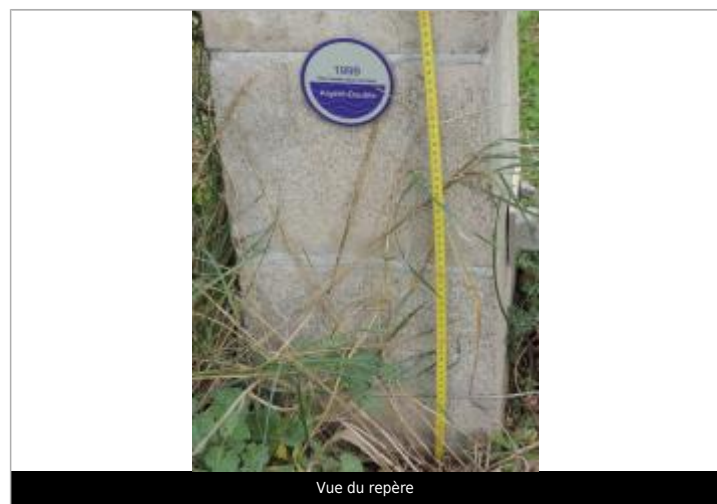
Code : AUDE18\_R\_929\_1 Date de mise à jour : 23/07/2019  
 Auteur : SPC MO

**15 octobre 2018** Altitude calculée de l'eau : **58.62 m**

Nature de l'inondation : **Débordement de cours d'eau** Nature du repère : **Laisse d'inondation**

Commentaires : A coté du pilier, avec la cote de 1999

Méthode : Non renseigné  
 Organisme : OTEIS  
 Commentaires sur le nivellement : sommet de la laisse  
 Référence nivelée : Marque d'inondation  
 Description référence du repère : sommet de la laisse  
 Système altimétrique : NGF IGN 1969 (système normal)  
 Altitude de la référence (en m) : 58.620 m  
 Altitude calculée de l'eau (en m) : 58.62

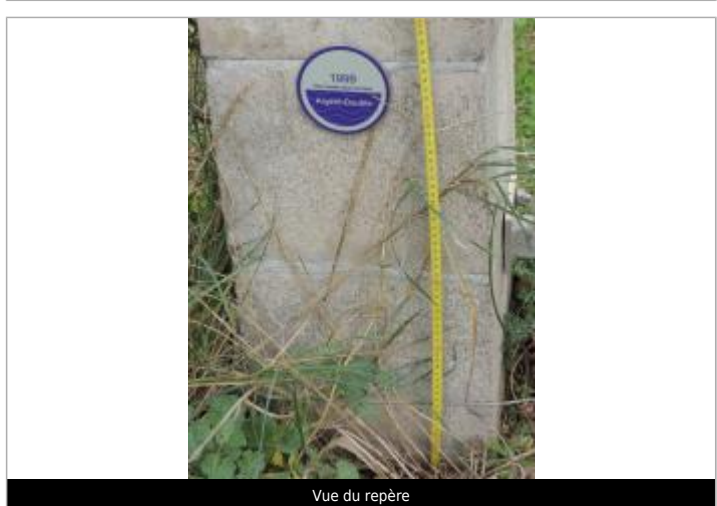
**Code :** AUDE18\_R\_929\_2 **Date de mise à jour :** 08/06/2021  
**Auteur :** SPC MO

**1999** Nature de l'inondation : **Débordement de cours d'eau** Nature du repère : **Repère normalisé (décret n°2005-233)**
