Commune : **LA REDORTE**

Commentaires : Garage - rive gauche du Rivassel

Code : AUDE18_S_932

SOURCE DE REPÉRAGE : RELEVÉ POST CRUES SUITE AUX DÉBOURDEMENTS DE L'AUDE LE 15 OCTOBRE 2018 PAR OTEIS POUR LE COMPTE DU SPC MO - 12/12/2018

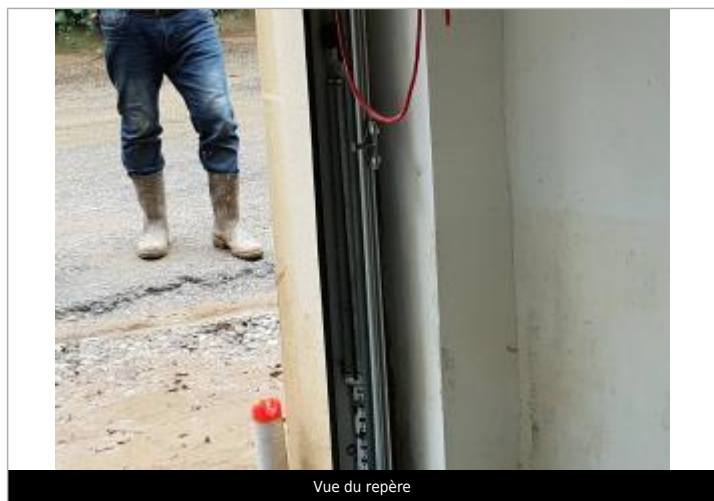
Vue du repère

Commentaires : Trace intérieure garage, coté gauche, au portail

Description référence du repère : Sol du 2eme garage intérieur du numéro 17

Altitude de la référence (en m) : 53.130 m

Différence entre le niveau d'eau et la référence (en m) : 0.710 m

Altitude calculée de l'eau (en m) : 53.84
