Commune : **LA REDORTE**

**17 avenue du Port**

**Code :** AUDE18\_S\_932

**SOURCE DE REPÉRAGE : RELEVÉ POST CRUES SUITE AUX DÉBORDEMENTS DE L'AUDE LE 15 OCTOBRE 2018 PAR OTEIS POUR LE COMPTE DU SPC MO - 12/12/2018**

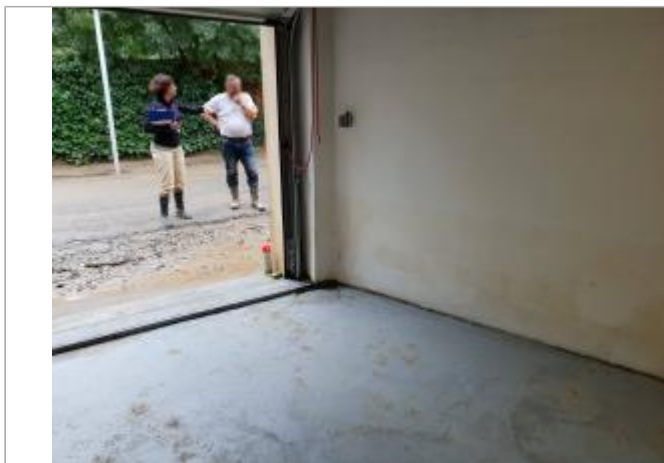
Vue du site

**Commentaires :** Garage - rive gauche du Rivassel

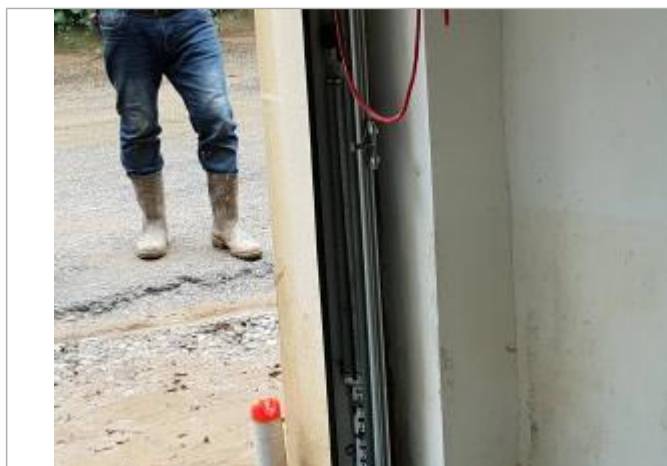
Vue du repère

**Commentaires :** Trace intérieure garage, coté gauche, au portail

**Description référence du repère :** Sol du 2eme garage intérieur du numéro 17

**Différence entre le niveau d'eau et la référence (en m) :** 0.710 m

**Altitude calculée de l'eau (en m) :** 53.84
